東京都 正会員 青木 重雄  
住友重機 正会員 落合 重俊  
住友重機 正会員 佐宗 正大

1. まえがき 東京都は隅田川筋の橋梁調査を数年にわたって行ない、昭和45年にその結果をまとめた。白鬚橋の場合、地盤沈下にともない橋台が前面移動し、支承がパラパットに密着していること、それが起因して部材が変形していること、

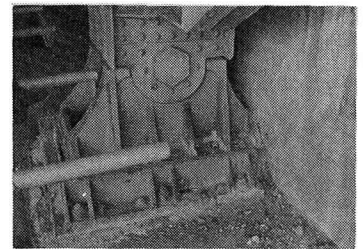
2. 変状調査 本工事にあたり、変状の実態を把握する必要があった。以下、主な調査結果を記す。(1) 側径間ローラー支承の上シュがパラパットに密着し、橋体の水平移動を拘束している(写真1)。上シュと下シュの中心のずれは100mm前後であった。支承の腐蝕も著しい。(2) 前記(1)が起因し、向島下流側に部材が座屈変形を起こしている。理論的には無応力部材であり、トラスの安全度には寄与しないが、支承を据替えるなど、水平移動の拘束を早急に解放する必要がある。(3) 斜材、垂直材に床版貫入部において著しい腐蝕がみられ、表面より2mm程度断面減少をきたしている。支承据替工事にあたっては、仮受時には部材力の変動、不確定力の作用等も想定され、断面減少を考慮して内部応力を調査する必要がある。

写真1 首のパラパットへの密着状態

各部材に腐蝕がみられること、などが主な変状調査結果である。東京都は今後10年程度は交通規制を行わずに、供用させるという方針のもとに、本橋の補修計画を立案した。下部構造は橋台を補強することとし、昭和48年10月に工事を完了した。上部構造は支承に可動機能を与え、橋体の水平移動の拘束を解放することが急務であるとして、支承据替工事を計画した。当初より本橋の支承の据替えは、困難なことが想定されたため、種々の調査検討を行ない、工法の選定資料とした。以下、本文はそれらの調査結果と、工事の概要について述べるものである。

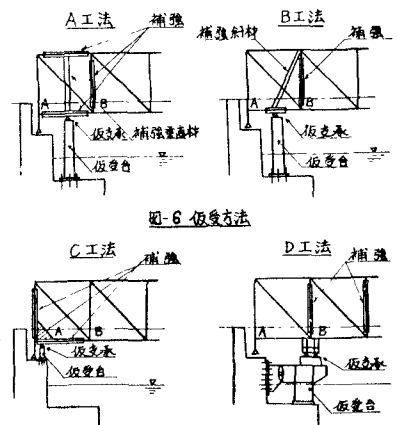
図6 仮受け工法

5. 支承据替工法の選定 当初、端横桁で仮受けすることを検討したが、支点部垂直材との連結部において、反力を主構へ伝達できないことが判明し、主構を仮受けせざるを得ないと考えられた。種々の条件を考慮した結果、図6の4工法が仮受け方法として考えられた。これらの中で、本橋の素材は溶接に対して劣ることから、補強溶接部に欠陥が生じた場合、危険をともなう工法はできるべきでなしとし、D工法を採用することとした。この場合、仮受時には図5の部材応力が生じ、現部材の補強が必要とされ、補強の対象として次の条件を考慮した。(1)横力による応力は考慮しない。(2)補強の必要対象応力として、20%割増しの二次許容応力を適用する。(3)仮受時に応力が減少する部材は補強の対象としない。上記条件より、 $V_1$ 、 $V_2$ 、 $V_3$ 部材を補強することとし、補強断面は横力にも抵抗できる断面とした。補強溶接時は全面交通上を行ない、橋体の振動をさけて行なうこととし、技能優秀者を選定し溶接を行ない、種々の検査を行なうなど、十分な施工管理のもとで行なうこととした。また、ジャッキアップ時にも交通上を行なうこととし、仮受時は可動機能を有する仮支承で支持することとした。
