日本道路公団 維持施設部  
補修第2課 落合定流

## 1. ま え が き

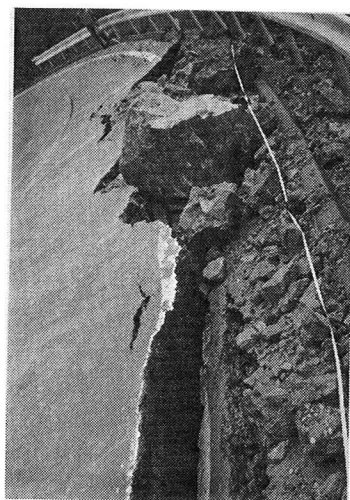
写真-1

被害の程度は路面クラックだけではなく路体にもまで進行しており部分的に路体と路床との間に相当大きな空洞となつてゐる箇所があつた。(写真-1) しかし本路線は基礎地盤が良好であつたため盛土全体の致命的な崩壊とはなつておらず、復旧も路体部までスキ取り再施工すればよい程度であつた。

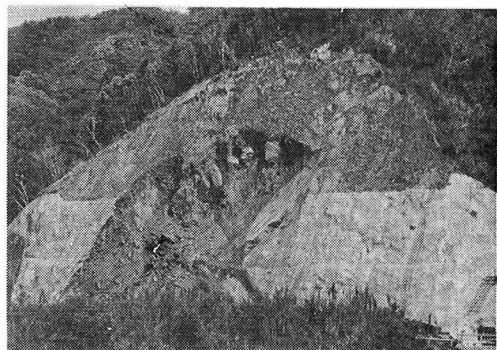
写真-2

一方、切土部分の震害は大崩壊1ヶ所、小崩落2ヶ所と落着いてあつた。大崩壊ヶ所の状況は写真-2のように切土高30 m程

度のモルタル吹付と植生工の表面であったが、これは基礎の岩目が流氷状になっており、それがスベリ台のような役目を果たし、基礎および岩盤部が崩壊したものであり、約3000m<sup>3</sup>の土砂で本線を充填した。その他の小さな崩落、落石は切土基背の小崩落であり、後旧も土砂採取量程度ですんだが、大崩落は用地と豊収の上りの切り直しを施工した。

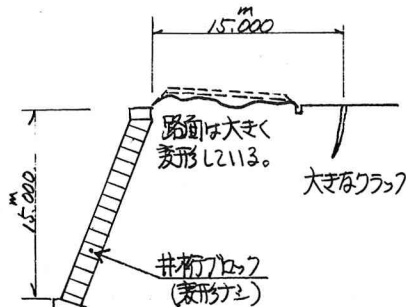
図-5 井桁ブロック工の箇所

擁壁、石積み工関係は強い地震によってほとんど全ての構造物に何らかの変状が生じている。本線においては石積み工、ブロック積み工、井桁ブロック工が主なるものであるが、注目されたものに井桁ブロック工があった。これはやはり起震側に位置しており、高さが約15m、延長約20mの割合大規模なものであったが、ほとんど変状が認められなかった。しかしこの井桁ブロック工の上部にある本線踏切は図-5のように大きく崩壊が破産し、加えて工区とも大きなクラックが生じていたにもかかわらず、安全である。これは井桁ブロック工も、この積み重ねのためによるものと見られる。結果的には土砂の地震動にもかかわらず、よくその動きに追随したものと考えられ、この構造が地震動に対して強いことが立証された。

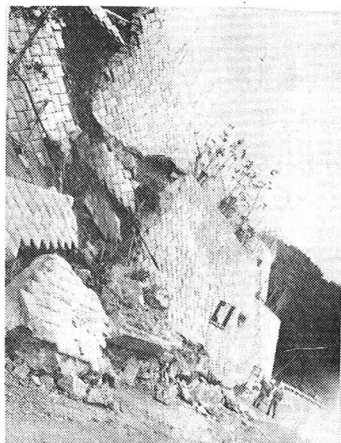
写真-3. ブロック積の崩壊

写真-3はやはり起震側のブロック積みが崩壊した状況である。このブロック積みは3段積み約20mの高さであったが平面形状は凸型であり基礎が大きく破産変位をまこしており加えて変位めの状況より盛土側のブロック積みであった。

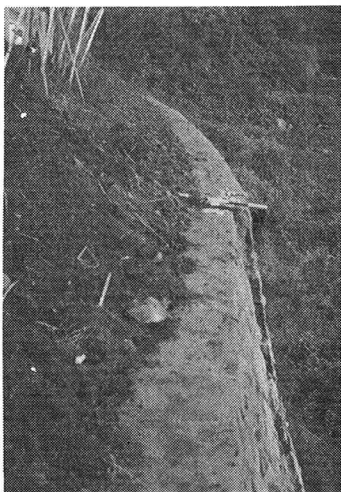
写真-4 石積みの崩壊状況

- ・基礎が露出しているものは変状が少なかった。
- ・ブロック積み工の材料割れが認められたが石積みではまれで目地になっていた。
- ・平面的に凹型の擁壁は非常に強い結果を示している。
- ・盛土部ではほとんどこれらの擁壁が崩壊している  
(写真-4) (5~10m程度)
- ・大きなクラックなどの破産は必ず基礎が破産している。

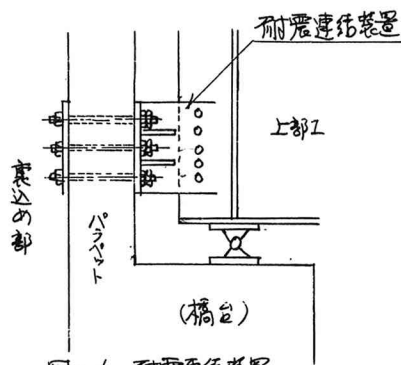
図-6. 耐震連結装置

右のような破壊を受けていた。こゝで特筆されることは、2橋ともに橋台パラパットと上部工との耐震連結装置によって結ばれていたことである。この装置は橋台に埋み込んだボルトがほとんど伸びており、一部では破断している箇所もあった。そのために相当地震力を分担したものと思われ、杏のセットボルトの破壊もかなり軽減できたものと推測される。杏のセットボルトは、可動側・固定側ともに破断しており、固定側では半数以上かたんでいた。その破壊は大部分がせん断破壊であったが、一部には引張破壊も見受けられた。

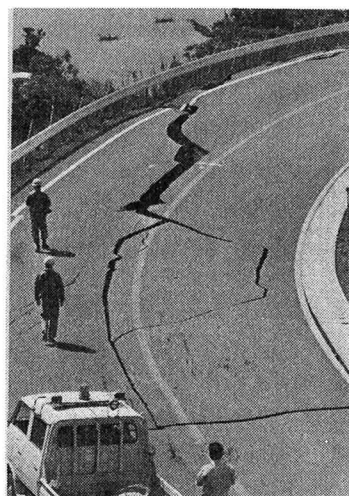
写真-5. 路面の破壊状況（登工部）
