1. はしがき

昭和51年6月の山梨県東部地震(表-1)によって、震源から約16kmにある当社ハツ沢発電所の水圧鉄管ロッカー支承のピンが破損した。幸にして、発電に支障はなく、鉄管本体にも何ら被害はなかったが、ピン破損事故の原因究明と耐震対策の検討を試みたので、報告する。なお、鉄管路の地質は、上層がクワッキーな粘板岩、下層が凝灰岩であり、関東大地震の際には、それらの地層の接触面で滑落を生じ、水圧鉄管は少なからぬ被害をこうむっている。

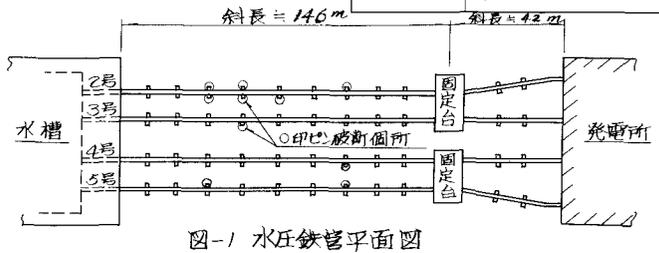
図-1 水圧鉄管平面図

被害を受けた水圧鉄管の概要および被害状況を図-1～3に示す。ピンの破断した箇所は合計10箇所あり、破断していない箇所もほとんど上皿と受け皿のズレあるいはピンの曲がり等の損傷を受けている。破断したピンについて、断面積および材料強度等よりピン破断時の水平力を求めると1本あたり6.8tonとなる。なお、ピンの材質はSF-45であり、破断したピンの材料試験を行なったが、欠損は認められなかった。

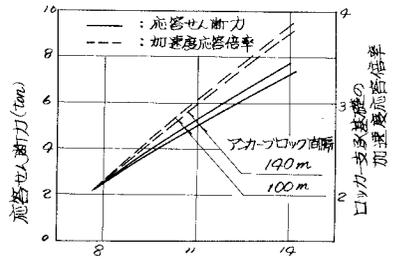
図-9 ロッカー-支承の最大間隔(m) アンカーブロック間隔、ロッカー-支承の最大間隔と応答値との関係

- i) 水圧鉄管は、アンカーブロック付近を除いてほぼ同様な挙動をしており、伸縮継手部の影響は顕著でない。解析の対象とした鉄管について云えば、応答加速度は支承上部において基盤加速度の3~4倍(240~320 gal)、中間部において4~5倍(320~400 gal)とかなり大きな値を示した。これは、振動モデルの一次固有周期が0.125 secであり、また入力地震波の応答スペクトルが周期0.13 sec.付近でピークを示していることから、水圧鉄管の振動性状が共振状態に近いものであったものと推察できよう。
- ii) 図-8に示した各ロッカー-支承部の応答せん断力のうち、6.8 ton以上となったものは、22, 23, 25, 27, 28の5節点であり、これは実際の被害状況と傾向的には一致する。これよりピンに作用した地震力を推定すると最大7.2 tonとなる。
- iii) 水圧鉄管の地震応答はアンカーブロック間隔より中間支承の最大間隔に大きく影響される(図-9参照)。
- iv) 水圧鉄管の地震時曲げ応力度は最大で128 kg/cm²であり、鉄管自体に問題は生じないと考えられる。
