山梨大学工学部 正員 深 沢 泰 晴  
 同 上 正員 ○杉 原 美 好  
 同 上 松 本 正 文

1. は じ め に 昭和57年 8月、本州中央部を横断した台風10号時に発生した洪水は、国鉄富士川鉄橋、南部町万榮橋等の倒壊をはじめ、富士川水系に架かる多数の橋梁に未曾有の大災害をもたらした。その原因は、近年の河川環境の変化にともなう、急激に進行している河床自体の低下に、洪水時の橋脚周辺での局所洗掘が重なり、橋脚の耐力が著しく減退したためである。この洪水は、確かに近年にない大型なものであったが、計画高水位を越えるような所謂異常洪水ではなかった。被災した橋梁の供用年数はその耐用年数に達していないものが多かったこと、今後も大洪水時あるいは強震時には、橋梁災害事故の再発の可能性が高いと判断されること、などから事態を深刻に受けとめ、大学内の関係専門分野の研究者と協同し、過去2年間総合的な調査研究を行ってきた。すでに、著者等の分担した橋梁・橋脚の基本調査結果の一部を報告したが<sup>1)</sup>、ここでの報告は調査対象を富士川水系全域に拡大したものである。

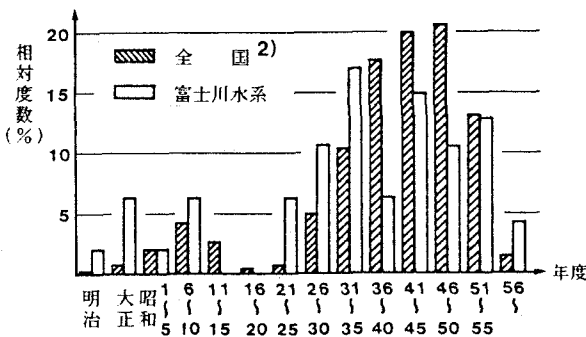
2. 富士川水系の主要既設橋梁・橋脚の現況 前回の報告では、富士川水系の山梨県内分に限られていたが、さらに静岡県内分を加えた47の主要橋梁を調査対象とした。それらの橋梁の建設年次別のヒストグラムを全国統計<sup>2)</sup>との比較で図-1に示した。建設年次は、全国データではS36~50年にかけて集中してい

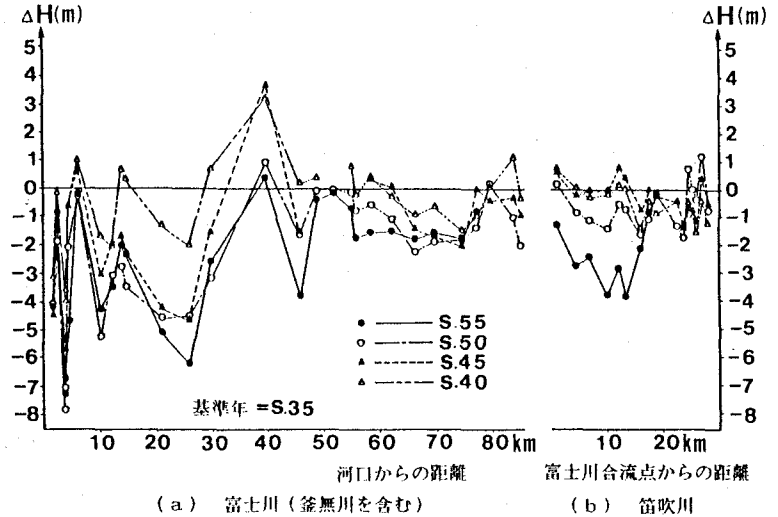
図-4 富士川水系の主要架橋地点における最低河床高の変動(ΔH)  
(建設省甲府工事事務所提供資料より作成)

図-4は、建設省甲府工事事務所提供資料の主要架橋地点の最低河床高経年変位表をもとに、富士川（釜無川を含む）及び笛吹川における河床変動をプロットしたものである。富士川下流域では、S40年代の後半に河床低下が加速され、その量も数mにも達している。一方、笛吹川流域では、S50年代に入ってから河床低下が進行しはじめていることがうかがえる。

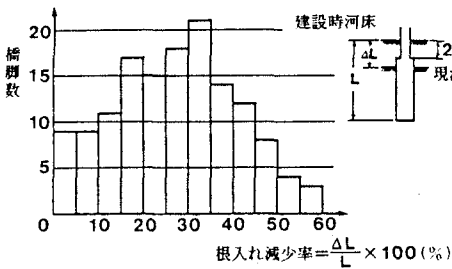
図-5 橋脚の根入れ減少率のヒストグラム

ソン基礎をもつ38橋について、その橋脚の安全性を検討した。まず、ケーソン基礎の安全度検討において基本データとなる平水時の根入れ長の実測調査を行った。調査した268本の橋脚のうちの根入れ不足橋脚(根入れ深さが構造令の規定を満たさない橋脚)141本の根入れ減少率のヒストグラムを図-5に示す。

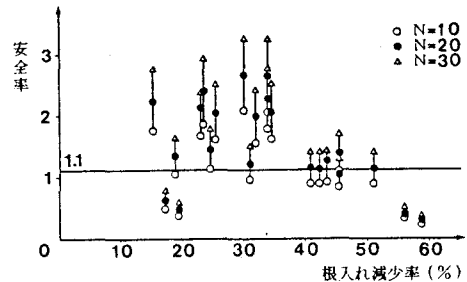
(a) 橋軸方向地震時の橋脚前面地盤水平支持力度

る安全度判定を道路橋示方書に基づいて行った。地震時に対する計算結果の一例を図-6に示す。図中のNは地盤のN値の仮定値である。

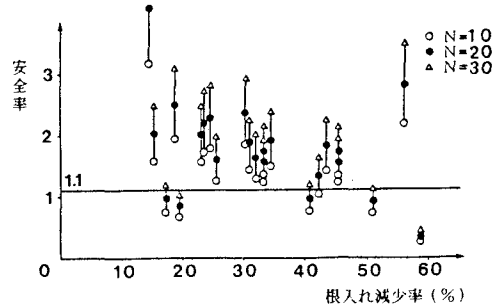
(b) 橋軸直角方向地震時の橋脚前面地盤水平支持力度

図-6 地震時における橋脚の安全率と根入れ減少率の関係
