1 ま え が き

道平川ダムは、鑛川総合開発の一環として、利根川水系道平川における群馬県甘楽郡下仁田町大字南野牧字道平地先に多目的ダムとして建設するもので、ダム高70 m、堤頂長300 m、堤体積350,000 m³の重力式コンクリートダムである。事業は現在工事用道路と仮排水トンネルがほぼ完成し、近く本体工事に取りかかる段階にある。

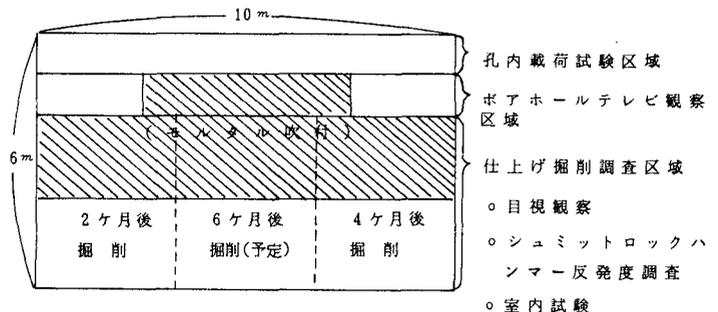
(図-1、トレンチ面調査区域)

ダムサイト左岸の潜在クラックゾーンに深さ14 mの除荷を行ない、10 m×6 mのトレンチ面をダム掘削線より1 m上部に設け、ここをテストピットにした。掘削方法はダムの掘削に準じて行ない、荒掘削の状態の不陸を取り、エアーで吹いて浮石を除去した。図-1にトレンチ面調査区域を示す。
