( I -24 ) 富士川水系における河床低下と橋梁・橋脚の安全性について

| 山梨大学工学部 正員 | 深沢 泰晴 |

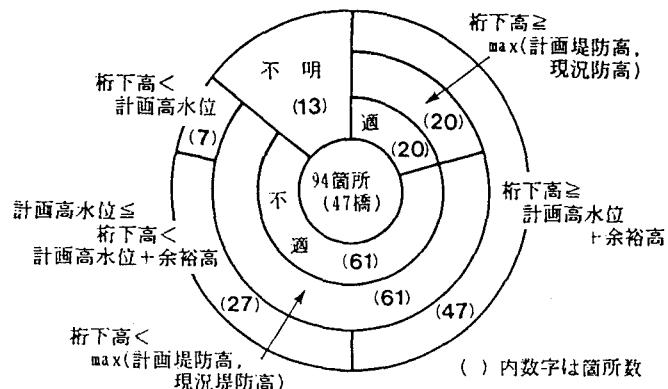
図-1 47橋の橋下高の現況

(5) 同じ目的で構造令の第64条は橋の桁下高についても規定している。これに基づいて各橋梁の桁下高の現況を分析・整理したものが図-1である。規定に適合しないものが全体の2/3にも及んでいる。これは主に近年の流域の開発に伴う計画高水流量の度重なる拡大修正に起因していると推測される。

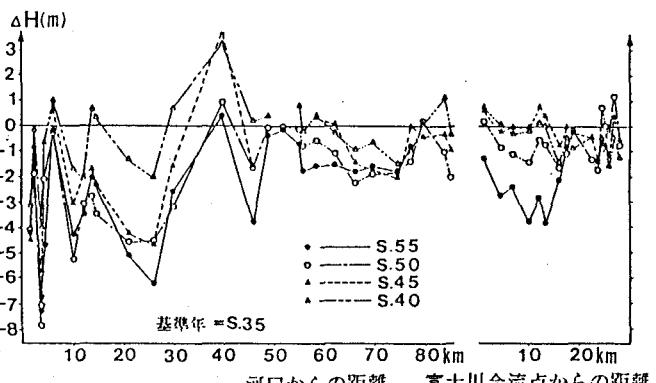
図-2 主要架設地点における最低河床高の経年変動  
(a) 富士川(釜無川を含む) (b) 笛吹川

富士川水系における最低河床高の経年変動の一例を図-2に示す。これは建設省甲府工事事務所提供の主要架橋地点の経年変位表に基づいてプロットしたものである。富士川においては、日本経済の高度成長期にあたる昭和40年代の中頃から後半にかけて河床低下が加速されたが、50年代には落ち着いていることがうかがえ、また河床低下の絶対量は上・中流域に較べて下流域において大きい。一方、笛吹川の河床の低下量は、昭和40年代は富士川上流域(釜無川)と同程度であったが、50年代に入ってから低下の進行度合が一段と増幅されてきている点が注目される。

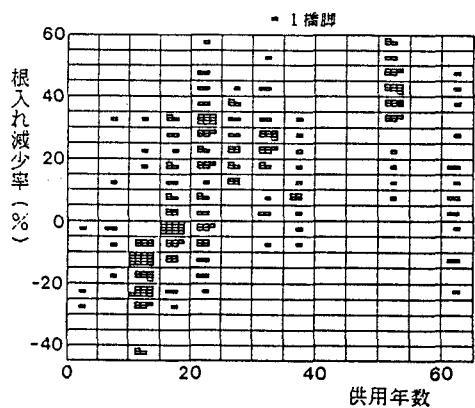
図-3 根入れ減少率と供用の関係

このような河床低下の傾向は、供用期間の長い橋脚に対して根入れ不足をもたらしている。富士川水系のケーソン橋脚をもつ調査対象の36橋の全橋脚309本のうち、補強工事を行ったもの、工事中のもの、実測不能なもの等を除いた258本について現場調査し、その実測値と橋脚設計図から、各橋脚の根入れ減少率を算出した。その結果を根入れ減少率のヒストグラムとしてまとめた。根入れ減少率が20%以上、30%以上、40%以上のものが、それぞれ全体の38%、25%、11%にも及んでいる。次に、橋脚の供用期間と根入れ減少率との関係を図-3に示す。供用期間が50年以上の橋脚の大半は、根入れ減少率が30%以上となっている。20~35年程度のものでも、根入れ減少率が20%を越えるものが少ないとわかる。

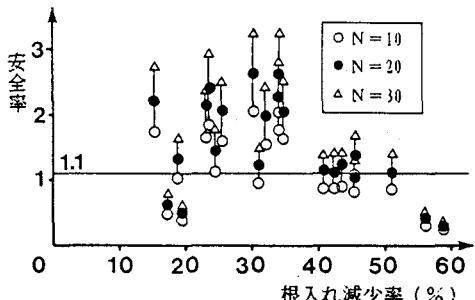
図-4 橋軸方向地震時のケーソン前面地盤の水平地盤反力度に対する安全率

47橋のうち、根入れ不足のケーソン基礎をもつ橋梁について、各橋の根入れ減少率が最大である橋脚の地震時および洪水時における安全度の判定を行った。道路橋示方書(IVおよびV)に則って、各橋脚のケーソン底面地盤の鉛直地盤反力度、ケーソン前面地盤の最大水平地盤反力度、ケーソン底面のせん断力を計算し、これらの値をそれぞれケーソン底面地盤の極限支持力度、ケーソン前面の対応する位置の地盤の受動土圧強度、ケーソン底面と地盤の間のせん断抵抗力で除したものを安全率として示すこととした。図-4は、地震時の水平震度を0.2とし、地盤のN値を10、20、30の3通りに仮定して解析した結果の一例である。
