宇都宮大学 学生員 山岸 健一  
 正 員 須賀 堯三  
 正 員 田中 仁  
 正 員 宮崎 勝己

逆川は、栃木県と茨城県との県境付近、茂木町小貫地区において始まり、石沢地区で深沢川を合流し、市街地を貫流、途中、坂井川、神井川、塩田川、鮎田川を合流し、伊勢川地区において那珂川に合流する延長30.8 Km 流域面積116.6 Km<sup>2</sup>の一級河川である。

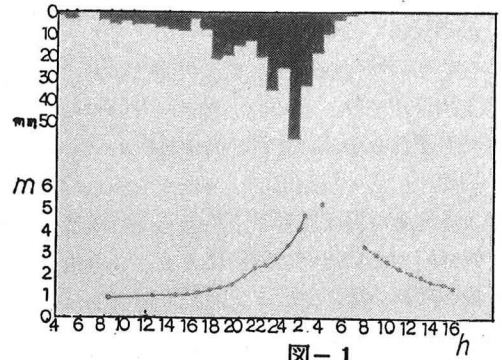
図-1

1986年台風10号下での茂木町のハイドログラフ及び、市街地の水位観測所による水位を図-1に示す。図の水位は、実線が機械観測、点線が目視観測であり、欠損部は測量不能区間、そして最高水位は洪水痕跡によるものである。

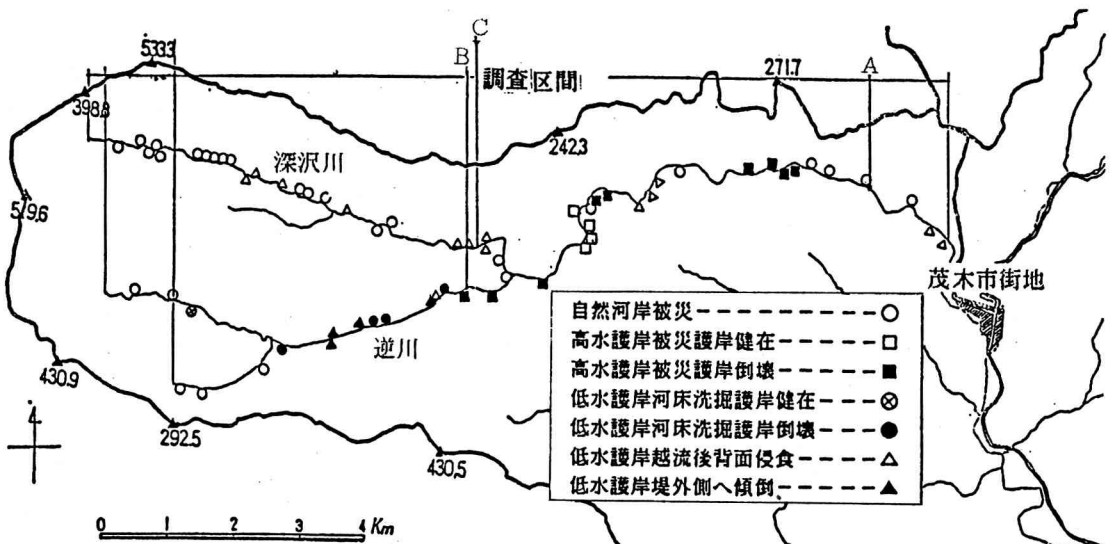
図-2

護岸の被災調査を、市街地上流の逆川大橋を起点に取り、ここから本川下流2 Km、上流1.4 Km、深沢川8 Kmで行った。結果は図-2のとおりである。これによると、区間内の至るところで被災がみられた。護岸被災は全部で32箇所、自然河岸被災は全部で28箇所あった。この両者が混在しているのは、護岸工事が局部改修事業と荒唐砂防事業により、縦断的に不連続に行われたことによる。またここには示さなかったが他に、橋脚付近の護岸破壊があった。これは3箇所と少なかったが、規模は大きなものであった。

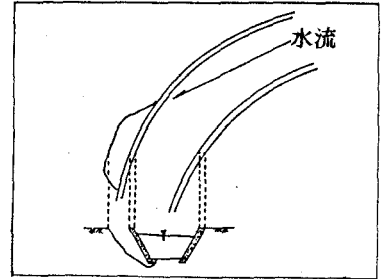
### 2) 低水護岸河床洗掘(背面土抜け出し)

河川曲部外縁に於て水流が強まり、それが護岸の根を侵食した。その後、土質強度の低下(大雨により飽和)した裏込め土を吸い出し、護岸背面に穴が出来た。
