# (Ⅳ-1) 甲府バイパスセメントコンクリート舗装の調査、補修について(その1)

建設省甲府工事事務所道路管理課長  
同 維持修繕係長  
ショーボンド建設(株)東京支店

そこで、今回甲府バイパスの全線にわたり路面調査を実施し、その傾向および原因を調べ、特に損傷が著しい箇所から補修を行なった。本稿はその調査結果の概要を報告するものである。

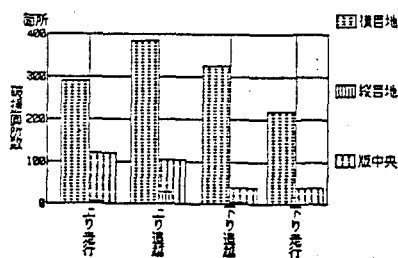
図-1 破損箇所数(全線)

その結果、次のような傾向が認められた。①上りの方が下りより破損箇所が多かった。(図-1参照、ただし、上りの供用が約3年早い。)②破損は石和側と竜王側に多く、特に版中央のひびわれは竜王側に集中していた。③破損位置は横目地(車両進行方向に直角)、縦目地(車両進行方向に平行)および版中央のひびわれに大別でき、横目地が大部分を占めていた。(図-2参照)④横目地の破損は隅角部が多く、破損の範囲は横目地から40～60cm前後が半数以上を占めていた。(図-3参照)⑤版中央のひびわれ幅は平均0.4mm程度であり、中には角欠けのひびわれも確認できた。⑥破損箇所と平坦性、わだち量との相関は得られなかった。

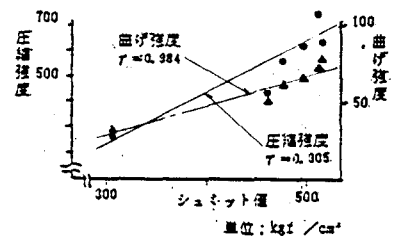
図-4 シュミットハンマー値とコアによる圧縮、曲げとの関係

(表-1参照) ②配合推定で完成時と多少差があり、コア強度の低い箇所は単位セメント量も少なく、わだち量、中性化も大きかった。③シュミットハンマー値とコアによる圧縮、曲げとの相関が認められたが、さらに今後のデータの蓄積が必要である。(図-4参照) ④路盤の支持力は $K_{so}=19.6\sim 61.6\text{ kgf/cm}^2$ あり、破損に直接影響を与えていない。⑤たわみ量測定において、破損とたわみ量との関係(表-2参照)で顕著な結果は得られなかったが、たわみ量の大きい箇所ではポンピング現象が確認できた。(一般的な舗装のたわみ量の評価を図-5に示す。)⑥破損部観察の結果、横目地部付近のひびわれは、図-6のようにスリップバー付近からの破損が多く、腐食して2~3mm断面が減少しており、一部で破断していた。また、スリップバーがコンクリートに充分付着している箇所では舗装が必ず破損していた。
