木更津高専 正 飯 竹 重 夫

木更津高専 正 金 井 太 一

## 1. ま え が き

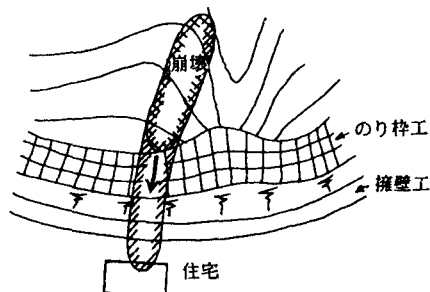
図-3(a) B地点における崩壊斜面の地形

調査地点の位置を図-1に示す。崩壊部斜面の地形は図-2(a)、図-3(a)に示すように両地点とも尾根の西側斜面の沢地形で降雨が集まりやすい場所となっている。したがって、降雨時には恐らく、この沢筋を一時的ではあろうがかなりの水が流下したと思われる。斜面の地質は1~2mの厚さで表土、関東ローム層があり、その下部は成田層と呼ばれている海成の厚い砂層である。この砂層は下部(地藏堂層)は若干固結しているようであるが、上部(藪層)はほとんど固結していない。

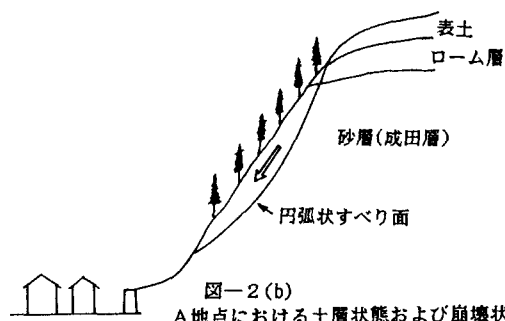
図-2(b) A地点における土層状態および崩壊状況

A地点は図-2(b)に示すようにローム層の下部から砂層にわたって円弧状の崩壊面を形成しており、せん断破壊による円弧すべりを生じている。この砂層はある程度固結しているようであるが、表面付近は風化により強度が低下していたようである。また、この斜面は沢筋にあることから、豪雨時には雨水が浸透し飽和状態となり、かなり間隙水圧が上昇していたと考えられる。一方、斜面は径が20~30cmの杉林であったが、根が浅かったためか、せん断抵抗とならず、それより深い所ですべりが生じてしまった。崩壊土砂のため、この下方の住宅2戸が全壊し2名が死亡した。

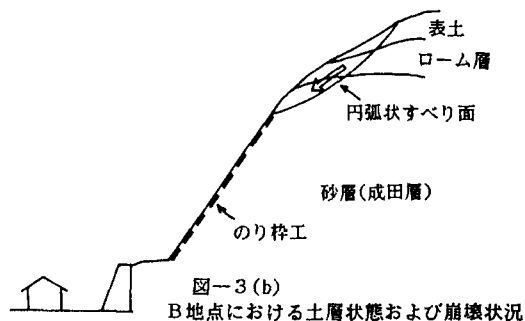
図-3(b) B地点における土層状態および崩壊状況

B地点は図-3(b)に示すように、のり枠工が施されていたため、大きな崩壊は生じておらず、のり枠工の上部の斜面で小規模な円弧すべりが生じている。崩壊土砂は少量であったため、下方の住宅は半壊であった。

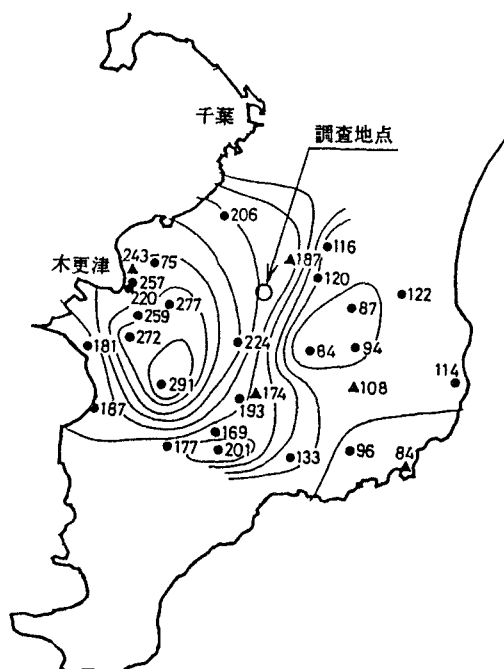
図-4 8月11日の日降水量 (mm/d)

図-4は崩壊の生じた日の房総半島中央部における降水量の分布である。木更津市周辺では250mm/dを越える所が多く、崩壊地点は局地的な豪雨に襲われたと言える。したがって、このことが崩壊の直接的な要因であったと考えられる。

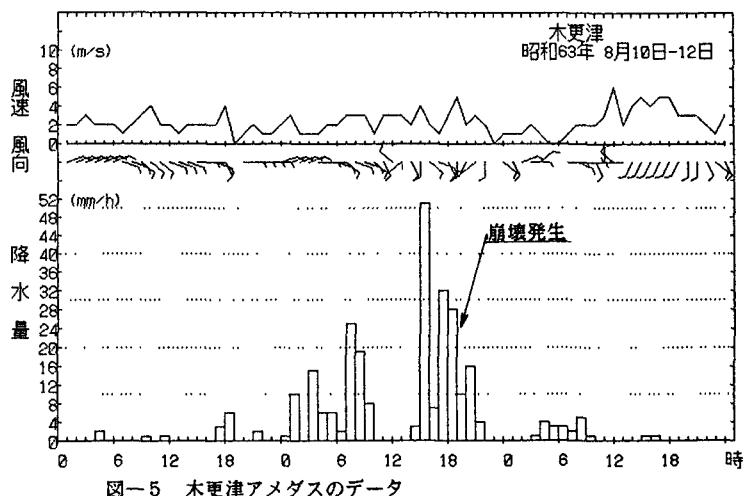
図-5 木更津アメダスのデータ

図-5は崩壊の生じた日の前後の木更津における時間降水量である。最大値は16時に50mm/h以上を示しており、この時点で豪雨があったのであろう。一方、崩壊は発生したのが同日19時34分頃であることから、降雨量が最大を示してから約3時間後に生じていることになり興味深い。
