## 1. まえがき

盛土の地震被害は、傾斜地盤上でとくに腐植土や緩詰め砂質土からなる軟弱地盤上で多く発生し、建物や土木構造物等の地震被害も盛土と同じように傾斜基盤を伴うような地盤で多く発生している<sup>1) 2) 3)</sup>。今回は、腐植土が地震被害の発生に大きく関係していたと思われる主ないくつかの事例を、以下に紹介する。

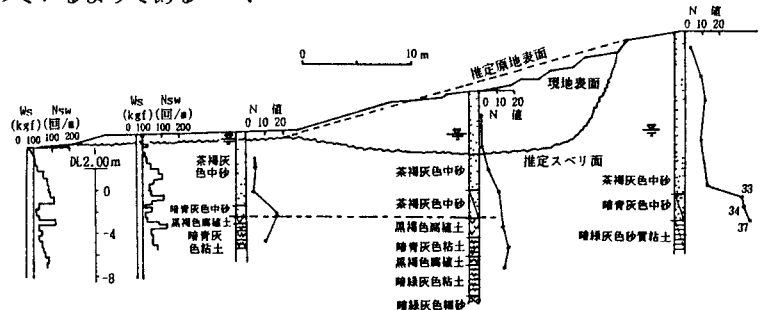
図1 青山砂丘<sup>5)</sup>(2) 1968年十勝沖地震 (1968年5月16日,  $M=7.9$ )

うち斜面が切り落ちた青山砂丘の地盤状態(図1)には、隣接の無被害部分と明瞭な差がみられなかったといわれている<sup>5)</sup>。しかし、この図をよくみると法尻付近のGL-8m付近と斜面中腹付近のGL-12~16m付近の地盤内に腐植土層が存在している。

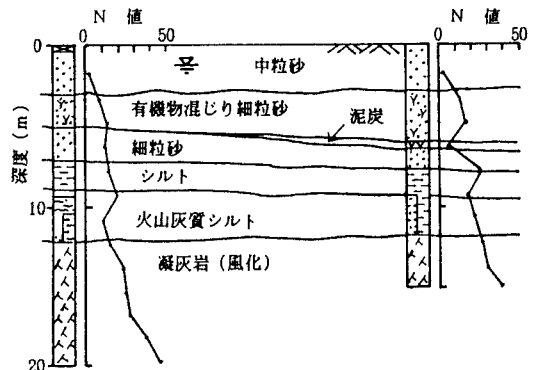
図2 東町出張所<sup>7) 8)</sup>

海岸平地内にある室蘭市東町消防出張所望楼の地盤(図2)には、GL-3~5m付近に左側から右側にかけて厚くなる有機物混じり砂質土層があり、しかも比較的薄い泥炭層が右方向に傾斜しながら存在している<sup>7) 8)</sup>。むつ合同庁舎の地盤の北側半分は高く南側半分は低く、約2m厚さの泥炭層が北側の地盤に存在している。しかも、床の大きい亀裂は地表の高低方向(概略南北方向で震央方向とほぼ直角方向)にほぼ直角に発生し、壁にはこの高低方向に大きな力が作用して生じたと思われるせん断クラックも発生し

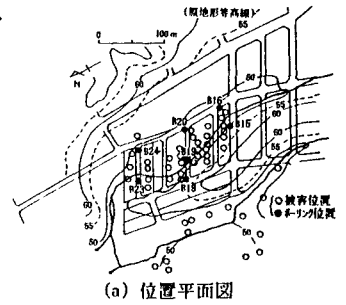
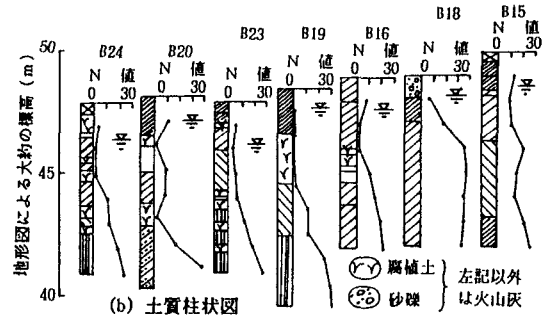
図3 清田D地区<sup>7) 8)</sup>

(c) 札幌清田団地……最も被害の集中したD地区は沢を埋め立てた地盤(図3)<sup>7) 8)</sup>で、被害を受けた建物は沢筋に沿って存在し、腐植土層を含む軟弱地盤で基盤面が傾斜している所に多いようである。

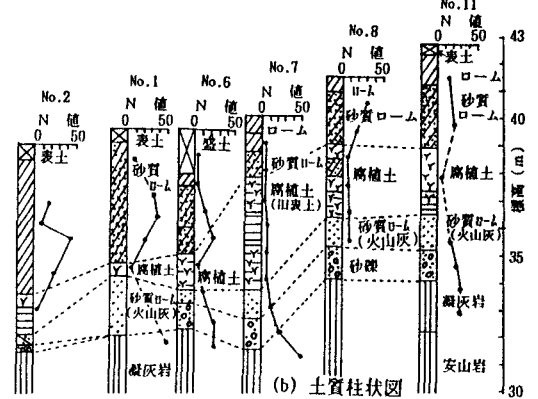
図4 函館大学<sup>7) 8)</sup>

(d) 函館大学……地震後の地盤調査結果によると全般に必ずしも健全な地盤とはいえない難かったといわれている<sup>8)</sup>。しかも、図4<sup>7) 8)</sup>をみると腐植土層を挟む傾斜成層構造となっており、本校舎建物の崩壊状態も考慮すると、ひどく損傷したその中央部の基礎地盤は、その両側の地盤と比べて相対的に軟らかかったのではないと思われる。
