（財）鉄道総合技術研究所 正会員○那須 誠，羽矢 洋  
元国鉄鉄道技術研究所 上沢 弘

### 1. はじめに

### 2. 橋梁と建物の被害例

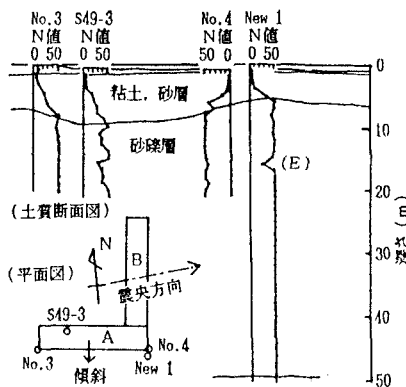
図2 長町郡山団地 (1978年)<sup>6)</sup>

東西方向に桁行方向をもつ11階建のA棟が梁間方向 (南側) に特に大きく傾斜した (図2)。敷地は南北に長い沼の南端の埋立地で、基盤面は北側に傾斜する。この建物の傾斜方向は震央方向と略直角な方向で、杭にはその慣性力に応じた亀裂が生じた<sup>4) 6)</sup>。また、図2のNew1のN値が深さ15m付近(E)で急激に小さくなり、これは前述の昭和大橋の落橋範囲で見られた強度の極小点(A)~(D)と似ている。

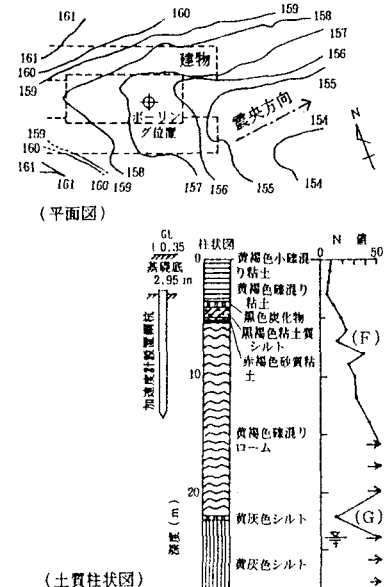
図3 東北大学建設系建物 (1978年)<sup>6)</sup>

この建物は段丘上の小さな沢地形 (原地形) に跨るように建っている (図3)<sup>6)</sup>。桁行方向は沢軸と略平行でかつ略震央方向を向き、震央方向と略直角な方向に大きな力が作用し、東西両端の妻壁に剪断

亀裂が生じた<sup>6)</sup>。柱状図のN値は地表より深さに略比例して16m付近まで増大し、それ以後では50以上の大きい値を示すが、深さ7m付近(F)と22m付近(G)に15程度の小さいN値を示す土層が存在する。

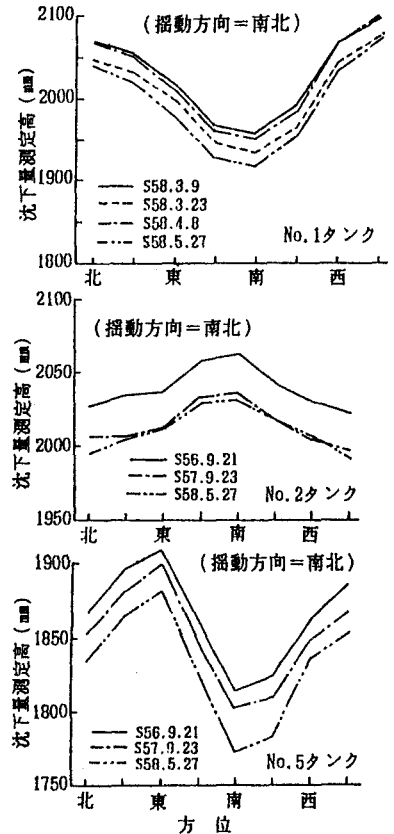
図4 新潟地区の石油タンク(1983年)<sup>9)</sup>

日本海中部地震(1983年)の時の内部液体の揺動方向に、常時からの不同沈下方向(タンク傾斜方向)と略一致する石油タンクが新潟地区にある(図4)<sup>9)</sup>。なお、新潟地震のときの新潟地区や日本海中部地震のときの青森地区で、内部液体の揺動で部分的座屈が生じた石油タンクがあり、被害タンクの周囲地盤に亀裂や隆起、沈下等の変形が見られるものもある<sup>9)10)</sup>。不同沈下の方向や揺動方向は海岸線に直交な方向が多く、海底地形の沖合への傾斜方向とほぼ同じものもあり、それらは盛土や建物と同様に土層の傾斜方向に生じたようだ<sup>11)12)</sup>。また日本海中部地震の秋田地区の石油タンク被害は地盤の良い地区では生ぜず、悪い地区で生じた<sup>11)</sup>。

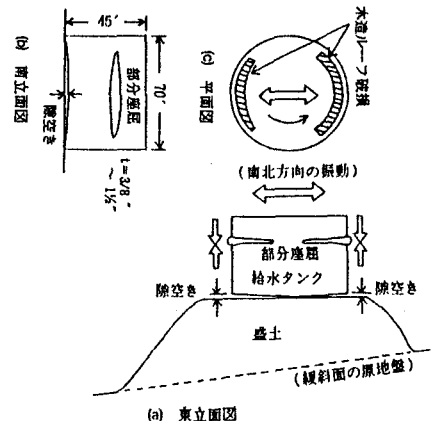
図5 L.C.H. Flatsの給水タンク(1971年)<sup>12)</sup>

Limekiln Canyon Horse Flatsで、比高100~150mの断層崖下の緩斜面上盛土の給水タンク(溶接高張力鋼板で1969年製)が略南北方向振動と反時計廻り回転をうけ、側壁の南北面の部分的提灯座屈、木造ルーフ南北縁の破損、タンク底と基礎の南北縁の隙空き等が生じた(図5)<sup>12)</sup>。この振動方向の南北方向は緩斜面の傾斜方向で盛土厚さの変化方向である。
