1. 東京港における腐食調査の方針

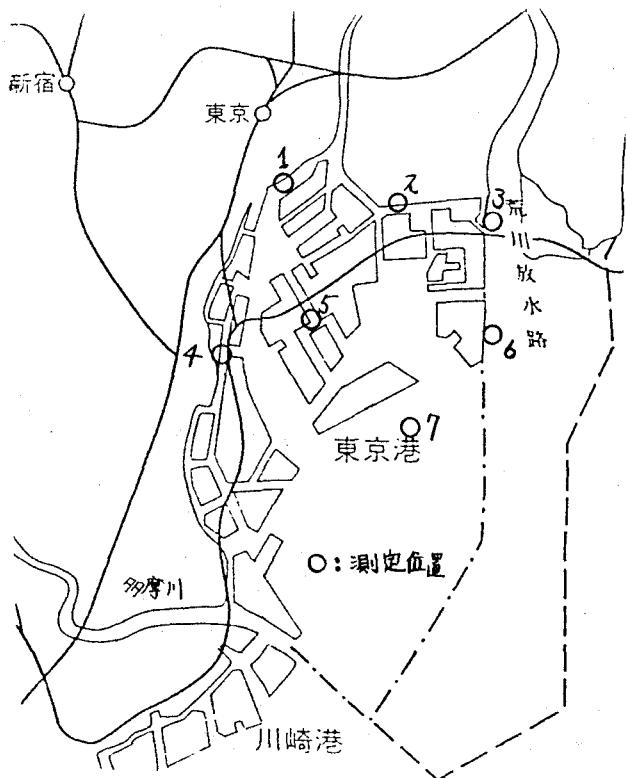
その結果から、隅田川河口部では、淡水流入の影響が、朔望干潮面下-3.5mまで及んでおり、そのことによる特異な腐食が生じていると考えられる。

夏と冬では、水質は冬の方がDOが高く他の指標も良いが、テストピースの結果では、夏の方が腐食が大きいという結果になっている。その原因として、海水中の鋼材表面の錆を分析した結果、硫化物及び硫酸塩還元菌の存在があったことから、バクテリア腐食が夏期により進行するものと考えられる。

港外では、波浪の影響を受けて、一年を通じて他の地域より腐食が大きい。
