群馬県土木部 飯塚 敬  
群馬県土木部 正会員 武井 上巳

### 1 はじめに

### 2、地すべりの概要

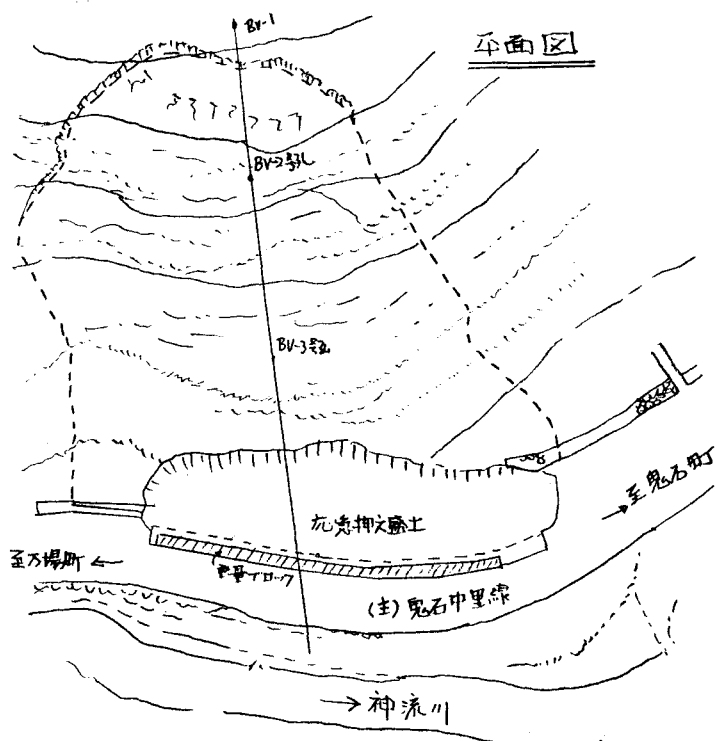
現象としては、標高340m付近に落差1m程度の滑落崖が形成され、側方部の下流側に非常に連続性のよいサイドクラックが形成され、幅・奥行とも約50m、すべり面の深さが10m前後と推定される小規模な地すべりで、石積は変形や崩壊の被害を受けている。

すべり面は、ボーリング孔の深度8.5m前後に褐色の粘性の高い礫混り粘土が挟在し、孔壁の押し出しもみとめられたので、標高340m付近の滑落崖を頭部とし、2号孔で8.8m、3号孔で8.3mをとり切土法尻に至るものと推定される。

拡幅工事を兼ねた恒久的工事は、アンカー付鋼管杭工事が考えられたが経済的で短期間施工が可能な大型コンクリートブロックを使用し、5m前後の短区間施工により、押え盛土を除去しつつ復旧するとともに、拡幅工事を完了させた。その安全率は、1.004となり、地盤反力も $27.3\text{ t/m}^2$ で、地すべり変動は、安
