（勸）鉄道総合技術研究所 正会員 ○那須 誠  
元国鉄鉄道技術研究所 上沢 弘

これまでに盛土、建物、橋梁等の地震被害例を地盤構造に着目して調べて、各種構造物の地震時の変形状態と地盤構造が密接な関係を有することを明らかにしてきた<sup>1)</sup>。今回は変電所と岸壁の地震被害と地盤構造の関係を考察する。

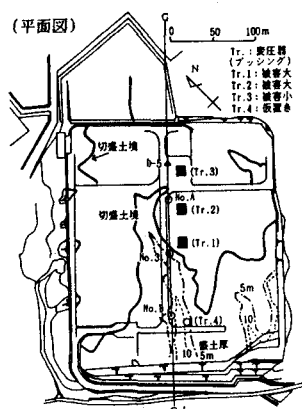
図1 仙台変電所の地盤 (宮城県沖地震)<sup>3) 4)</sup>

変圧器のブッシング折損、しゃ断器、壁雷器等に倒壊等の大きな被害が発生した。超高圧設備などの大型がい管類に損壊などの被害が多く発生した。ブッシング全数が破損して特に被害の大きかった変圧器は盛土にあり切土では被害が軽微で、がいし形機器の被害もほとんどが盛土と地山にあり切土のものはほとんど被害がなく、地盤と被害の間に相関性が認められている<sup>3)</sup>。

この地盤 (図1, 2) は旧地形の沢部に造成されており<sup>3) 4)</sup>、詳しくみると盛土と地山の境界付近で、盛土が比較的薄くかつその底面が縦横断方向に傾斜した所で大きい被害が発生している。このようにこの変電所の大きい地震被害も、盛土や建物等の地震被害<sup>1)</sup>と同様に傾斜構造のある不均質地盤で発生している。

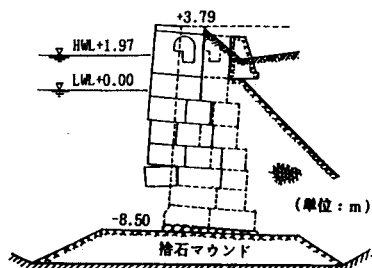
図4 横浜港新港第6号岸壁 (関東地震)<sup>6)</sup>

土丹岩に直接に基礎を置いた第5, 7, 8号岸壁 (重力式, 方塊積岸壁、例えば図3<sup>5)</sup>) ではブロックがずり出し倒壊が生じた。また、土丹岩が深くて泥土が厚く割栗石を敷いた図4の方塊積岸壁 (第6号岸壁) では、ブロック間の相対的な迂りが発生したが岸壁は倒壊していない<sup>5) 6)</sup>。土丹岩の基礎上に置かれた岸壁がほとんど倒壊し被害が大きかったのは、土丹岩の表面が傾斜していたためと思われる。即ち、この地盤

は他の構造物にも地震被害が多くみられる傾斜構造<sup>1)</sup>を示している。それに反して、泥土が深くて割栗石を敷いた方塊積岸壁が倒れずに残り被害が小さかったのは、地盤に傾斜構造

がなかったためと思われる。なお、水深図<sup>7)</sup>をみると等深線が密に並んでいる所で倒壊が多い。また、第4～8号岸壁の法線直角方向の変形方向は震央方向と略直角である。

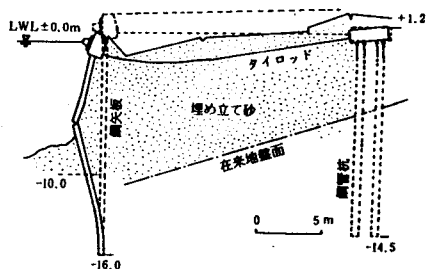
図5 大浜地区2号岸壁 (日本海中部地震)<sup>9)</sup>

日本海中部地震のとき秋田港では、地山を掘削して造った岸壁の被害は極めて少なかったが、埋め立て砂で造った岸壁は液状化による被害をうけ、それには埋め立て砂の底面 (地山表面) が傾斜している例が幾つかみられる<sup>8)</sup>。図5は最大被害 (法線のはらみ出し、鋼矢板折損) を生じた大浜地区10m 2号岸壁<sup>9)</sup>を示し、岸壁背後の埋め立て砂の下の地山表面は海の方に傾斜している。また、ここでは震央方向に変形したが、その北東端は傾斜する在来地盤面 (無被害の大浜1号岸壁の地盤) に接続しているようだ。

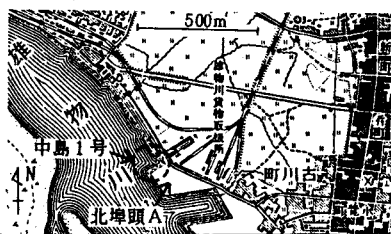
(b) 昭和23年図幅

中島1号岸壁 (セルラープロック構造)<sup>9) 10)</sup>で崩壊や前傾、沈下、はらみ出し等が大きく生じた所 (図6(a))は、旧地形図 (図6(b))によると<sup>11)</sup>、北埠頭A岸壁北側の北東に長く延びる旧護岸 (それに沿って、即ち中島1号岸壁の法線直角方向に比較的小さな掘り込み水路も有り)に沿って、旧地盤面上に埋め立てて造られた所である。なお、この1号岸壁の法線直角方向は震央方向と直角な方向に近い。
