## (Ⅵ-14) 地すべりにより被災した橋梁の復旧

### 1. はじめに

ここで紹介する報告は、地すべりにより橋梁に大きな力が作用し、上部工の支間長が短くなり、橋面が約55cm押し上げられた逆ローゼ型鋼橋を災害復旧事業によって復旧する事例である。

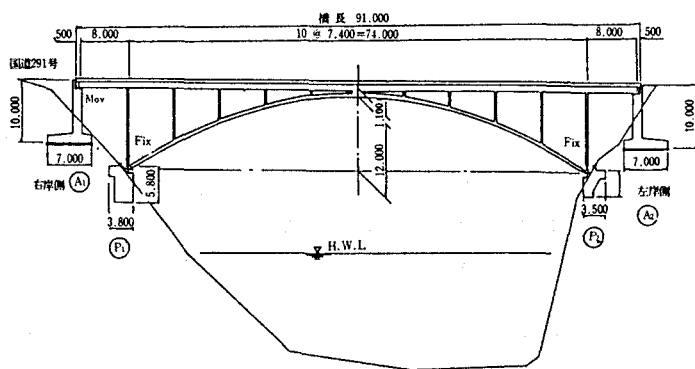
図-1 被災した龍宮橋の一般図

この橋梁は群馬県西北部に位置する吾妻郡六合（くに）村の村道橋で白砂川に架かる図-1の型式の龍宮（りゅうぐう）橋である。利根川に流れこむ吾妻川の左支川である白砂川には、数段の河岸段丘が存在し、その上に草津白根山や浅間山からの火山灰や土石流が堆積しており、この堆積物が、地すべりや崩壊を起こしやすいため、白砂川沿岸には多くの地すべり地形や崩壊地形が認められている。

元年5月の降雨により再び、橋梁の変形が認められ、支間が42cmほど短くなり、橋面が中央部で約

55cm盛り上がる珍しい現象が生じた。支承部の移動制限装置が破断され、さらに、主要部材の推定

20cm程度の段差が生じており、滑落崖も発見された。その後の地質調査によると、この滑落崖を頂

点とする直線的な形状をもつ幅約600m、奥行き約500m、深さ40～50mにおよぶ大規模な

岩すべりであり、左岸橋台付近が、ちょうど地すべりの下部ブロックにあたり、この地すべりよって

大きな力が作用し、太鼓橋のようになったことがわかった。

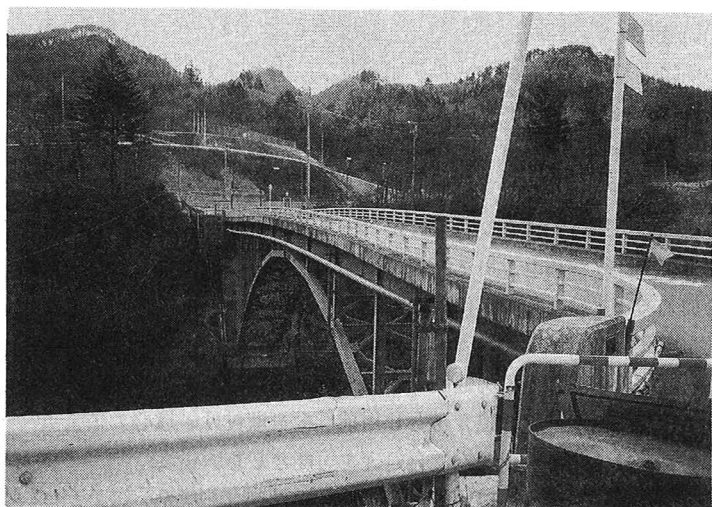
応力度も鋼材の降伏応力度を越えている恐れがあるため、一般交通に供用することは、危険であると

写真-1 被災した龍宮橋（中央部が盛り上がっている）

効であると判断されて、集水井と排水トンネルを組合せた地下水排除と、地表水を減少させるための水路工の設置を計画し事業化された。また後者については、新橋設計の際、今後約40cm程度の支間が短縮する現象が生じて、支障ないように左岸橋台のパラペットの切断と支承構造により対応するとともに、さらに桁端部を箱桁構造（ほかはトラス）にして切断できるよう工夫し、支間が短縮する現象が生じてでも対応できるようにした。
