## 1. はじめに

## 2. 地盤条件急変箇所等の地震被害例

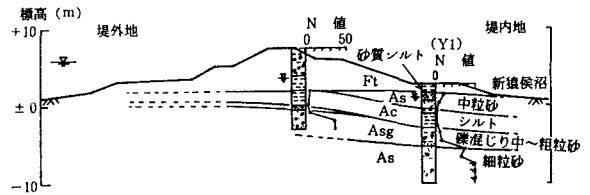
図1 関上上堤防 (被害有り)<sup>1)</sup>

……図1の液状化被害が生じた堤防直下の地盤では、堤防中心部を境にして堤外地側の軟弱層が薄くほぼ水平に堆積し、堤内地側の軟弱層は堤防外方に行く程厚く堆積する。即ちこの堤防は軟弱層の薄い所と厚い所の境界部にあり、この状態は(1)と類似である。特に多数の亀裂や沼のすべり破壊等が生じた堤内地側地盤では、緩い砂層の下にそれよりも小さくしかも極く小さいN値の軟弱シルト層がある。ここでは亀裂の発生状況から変形箇所地盤内の硬い地層上面が谷状に窪んでいることが予想される。図2の隣接の無被害堤防では天端を含む本体部直下と堤外地側のり面部分はほぼ水平な堆積土層の上にあるし、ここの地盤の最上層部はN値が深さと共にほぼ大きくなるシルトからなっている。

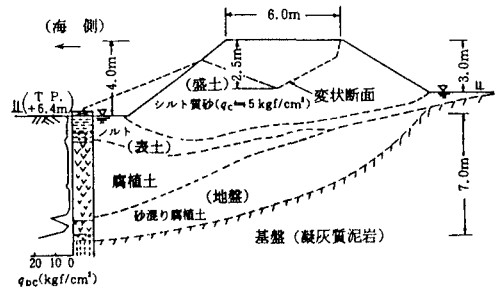
図3 鯉川・鹿渡間盛土 (被害有り)<sup>1)</sup>

……腐植土層を含む軟弱地盤と良好地盤に跨った盛土が崩壊した(図3、4)。その崩壊は軟弱地盤底面(基盤面)が盛土の縦横断両方向に大きく傾いた所で、かつ腐植土層のある所だけでその傾斜方向に生じた。隣接の何ら変形を生じなかった盛土は極軟弱粘性土地盤の上にあるが、その粘性土層はほぼ一定厚さでかつ水平に堆積している(図5)。即ちここの盛土の変形、
