( I - 4 ) 1990年12月11日千葉県茂原市に発生した竜巻について

## 被害調査報告

千葉工業大学 正会員 多田 弘一

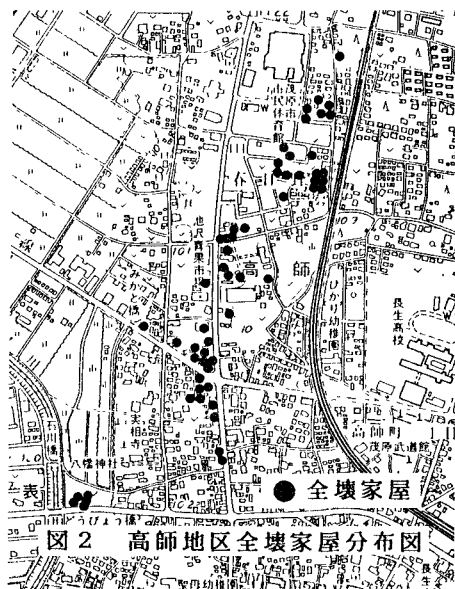
図2 高師地区全壊家屋分布図

著者らは，竜巻が発生した翌日12月12日から15日の3日間被害地区内の建築物，工作物および立木などの被害調査を行った。調査方法は，二人で一組となり，全ての家屋について所定のデータシートに記入するとともに，東西南北の4方向から写真を撮ることとした。また，工作物や立木の場合は破損あるいは転倒のある位置を1/600の宅地地図上に記入した。更に被害前と被害後の航空写真を用いて，見落としがないように確認して補正した。このようにして被害分布図を作成した。図2に，作成した被害分布図の内，被害の中心である高師地区における全壊家屋のみの被害分布図を示す。調査結果は，全壊家屋および半壊家屋は確認することができたが，一部破損家屋の場合は，著者の外観調査のみでは判断できない家屋内の被害や設定範囲外の被害数がかなり多く，全てを確認することはできなかった。

この被害分布図から茂原市の竜巻被害の特徴としては，被害区域において，全壊家屋が局所的に集中している部分と，全壊家屋の周囲が軽微な破損状況といった特殊性がみられること，被害区域を大きく次の四ヶ所に分けられること。すなわち，竜巻被害の始まりであり，かつ全壊，半壊の建物が多い高師地区，国道128号に沿って北東に向かう竜巻の主経路の東側地区で特に屋根の破損の多い萩原町地区，被害分布および倒木の方向が西から東へ偏っている小林南部・上林地区，今回の被害では最北部に当たり全壊家屋の散在する小林北部・長尾地区である。
