## 1. まえがき

現在、構造物の各種被害例を地盤に着目して調べている。その結果、地震被害は力学的性質の異なる地盤の境界部で発生し易く、構造物の変形形態は地盤構造に対応していることや、盛土や斜面の降雨災害も同様に地盤条件（強度的あるいは透水的に）が不連続な所で発生し易いことも明らかになっている<sup>1) 2)</sup>。今回は主な河川災害と降雨災害、地震被害、地すべり等の発生箇所の地盤状態について発表する。

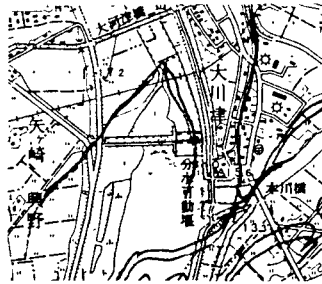
図1 大河津分水  
(文献5)を集成

(1) 大河津分水自在堰が1927年に河床洗掘が原因で崩壊した<sup>3) 4)</sup>。この位置は新旧地形図(図1)<sup>5)</sup>をみると昔からの河道部に当たる。元々緩詰め状態の砂質土が堆積していて、パイピング等も生じ易かったように思われる。

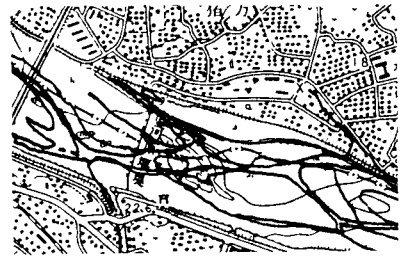
図2 多摩川  
(文献7)を集成

で多摩川堤防と宿河原堰が決壊した。決壊は内堤防の下流側で最初に起き次に上流側、本堤防と続いて起きている<sup>6)</sup>。内堤防は新旧地形図(図2)<sup>7)</sup>をみると河道上に作られており、ここは元々緩詰め状態の砂質土が堆積していて、パイピング等が発生し易かったのではないかとと思われる。また、本堤防の堤内地側の地盤は多摩川の旧河道(蛇行跡)と思われる<sup>8)</sup>。

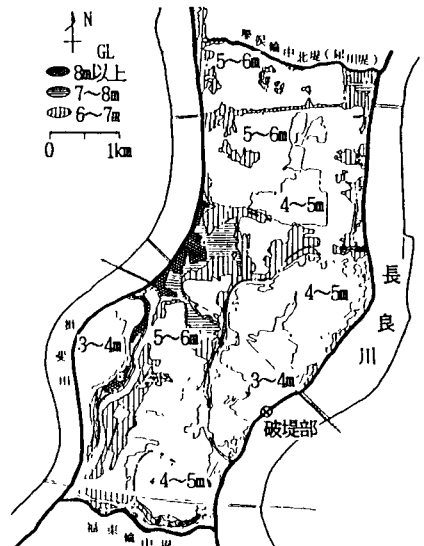
図3 長良川<sup>10)</sup>

(3) 長良川で76年に台風17号の影響で破堤が生じた<sup>9) - 11)</sup>。破堤前には裏法面に浸透水が到達しかつ堤内地へ漏水が生じていた。地盤は一般的には最上部からシルトの難透水層、比較的厚い砂層(地盤漏水の浸透路)、不透水層の粘土と続く。

低い所から破堤が生じており(図3)<sup>9) 10)</sup>、ここは旧河道締切り堤防のようである。またそこは地盤が軟らかくてパイピング等も生じたのではないかとと思われる。

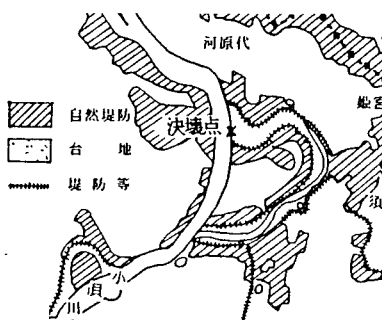
図4 小貝川<sup>12)</sup>

(4) 81年に台風15号の影響によって小貝川で破堤が生じた。それは旧河道(旧小貝川)締切り部で発生している(図4)。この破堤口周辺はシルト分の非常に少ない、いわゆる川砂で表面が覆われている<sup>12)</sup>。小貝川では破堤は他の河川の破堤と同様に、堤内地側法尻から漏水してから生じている例が多い。パイピング

等も生じたのではないと思われる。
