## (Ⅳ-10) 降雨に対するのり面防災対策の考え方

東日本旅客鉄道(株)千葉支社土木技術センター 会員宮西正人 会員三上正憲

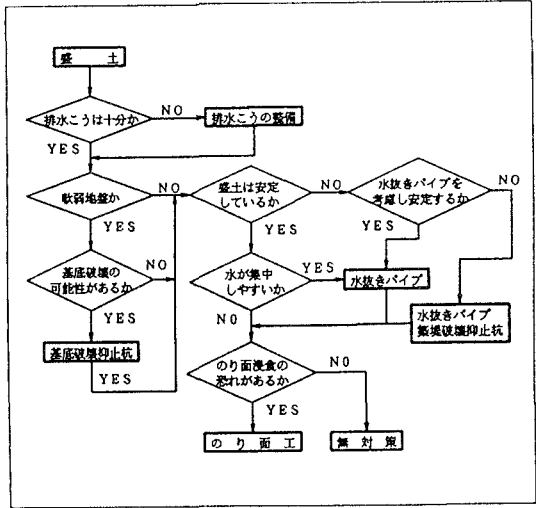
図-2 対策工事実施箇所の工法選定フロー

基本的な対策工事は、平成3年度の災害原因を分析して表-2に示すように策定した。個々の対策箇所の工法選定は図-2に示すフローで行った。このフロー中の「盛土の安定」については、最小安全率を1.2として安定計算を行った。なお、この計算におけ

る盛土の内部摩擦角と粘着力は、N' E Xルートの盛土崩壊事例から逆算して求めた。

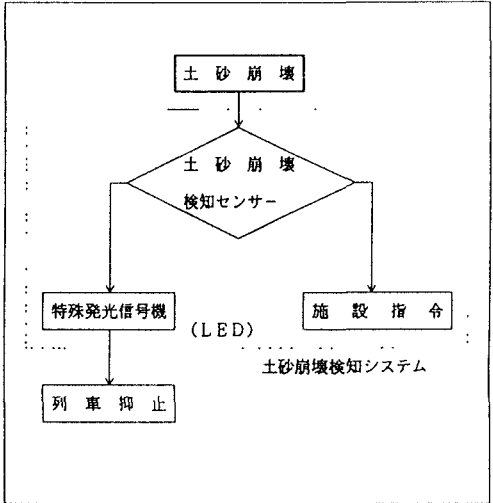
図-3 土砂崩壊検知システムの概要

のり面強化工事は、崩壊に及ぼす誘因のうち、ごく稀に起こると想定される誘因は設計上考慮しなかった。そこで、このような箇所には列車を抑止する土砂崩壊検知システムを設置することした。また、これに該当しなくても災害が発生した場合リスクが高い箇所には当該検知システムを設置することにした。

土砂崩壊検知システムの概要は図-3に示すとおりである。

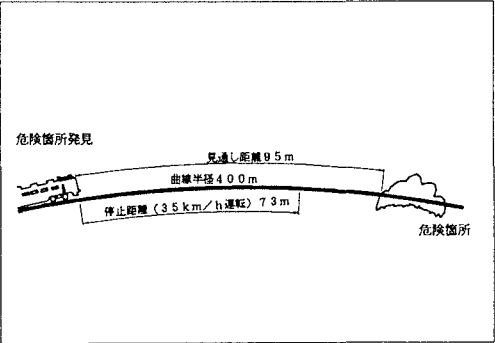
図-4 速度規制の効果

のり面強化工事を実施し、土砂崩壊検知システムを設置したうえで、さらに安全性を高めるため一定の雨量値を越えたら列車の速度を35Km/hに制限することとした。この速度規制の効果は図-4に示すとおりである。N' E Xルートの最小曲線半径が400mであることから、見通し距離は95mとなる。列車の制動距離は、35Km/h運転の場合に73mとなる。従って、35Km/hで運転することにより危険を関知してから、ブレーキをかけても、危険箇所の手前で列車を停止することができる。
