東日本旅客鉄道株式会社

平成3年10月11日23時02分頃、新小平駅のホームの変状と側壁からの出水が発見された。その後の調査で、この変状は、地中に建設されたU型擁壁がそのままの形状を保ちつつ浮き上がるという非常に特異な災害であることが明らかとなり、「新小平駅隆起災害」と命名された。

この報告は、新小平駅隆起災害の原因を究明するために行った様々な調査と、その調査結果から推定される災害原因について述べたものである。

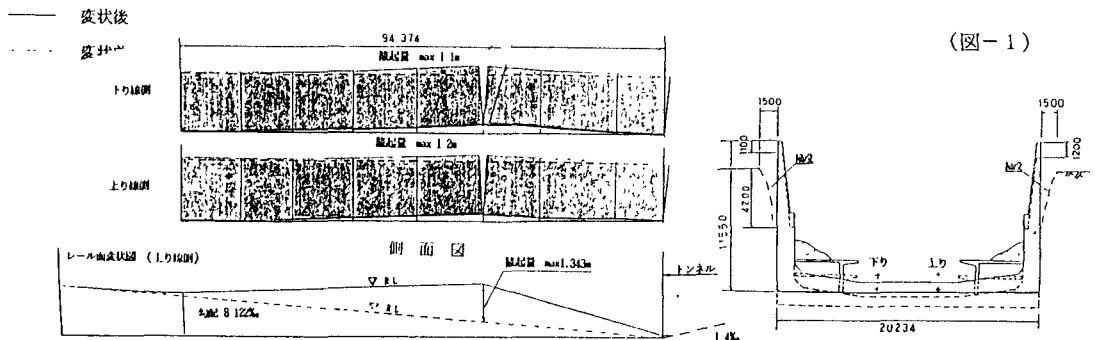
図－1 変状図（側面図・断面図）

新小平駅を構成するU型擁壁は、高さ11.5m、幅20.2m、延長150mの鉄筋コンクリート構造物であるが、このうち延長約94mにわたり最大約1.3m隆起するとともに、亀裂6箇所、出水6箇所側壁開口最大700mmという被害が発生した。出水量は、排水量から考えて毎分8トンと推定された。

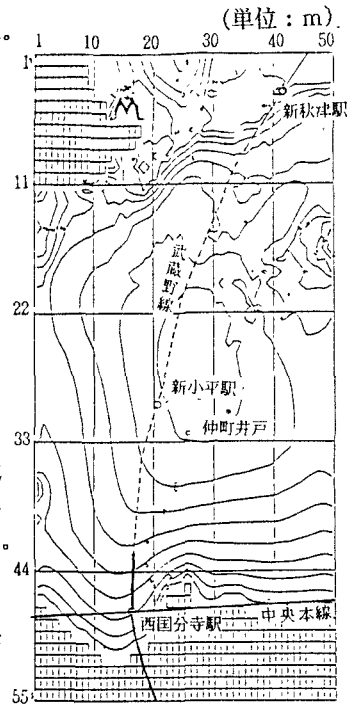
図-2 地下水位変動量分布  
（平成3年）

また、新小平周辺の地下水位の経時変化を地下水流動シミュレーションモデル（水平2次元モデル）により計算した。その結果をもとに平成3年4月と10月の水位変動量の分布マップを作成したところ、新小平駅周辺は変動量が9m以上となり、大きく変動していることがわかった。

則ち、平成3年夏から秋にかけて降った長雨により、新小平駅周辺で数か月に9mを超える地下水位の上昇が発生し、新小平駅のU型擁壁に、そのく体設計時に想定した浮力以上の揚圧力が作用し、浮き上がったものである。
