## 1. まえがき

本工事は、都市計画道路事業の一環として、市との協定によりJR線と道路とが立体交差する架道橋を駅構内に新設する工事である。架道橋は4線分を立体交差(斜角55°)するものであり、延長33.94m、高さ7.45m、全巾15.4m(車道巾7.0m、歩道3.0×2m)の大きさである。(図-1) 施工法は、フロンテジャッキング工法(相互けん引方式)で、線路の両側に函体①②③④(ラーメンボックス鉄筋コンクリート)を2基ずつ分割築造し、これを相互にそれぞれ反力体として利用し所定の位置までけん引する。

今回は、既に施工済みであるパイプルーフが、たわみおよび沈下によってけん引時に函体に当たるため、一部パイプルーフを切断し施工したものであるが、パイプルーフ補強の検討およびその施工について報告するものである。

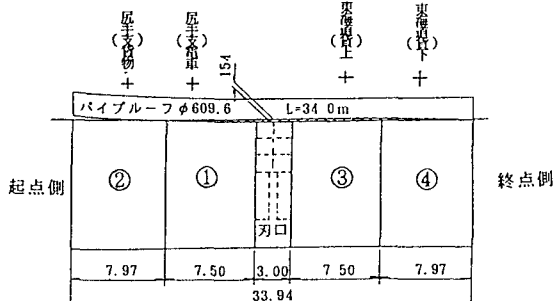
図-2 パイプルーフ沈下の状態と函体との関係図

パイプルーフ挿入時に障害物等がでてきたため取り除きながら進めていったが、その時パイプルーフ下の地盤をゆるめる結果となってしまった。また、止水のための薬液注入が軌道こう上の影響を大きくしたため、上部の箇所は不十分となってしまう、水位の高いこの箇所においてはパイプルーフ挿入時に水と泥水を呼び込んだことも一因である。

パイプルーフは鋼管φ609.6mm、t=12、長さ34.0mのものを水平部38本設置した。パイプルーフ底面と函体天端との離れは設計上では150.4mmであるが、沈下量を計測した結果中央部で9本、終点側で3本が函体に当たることがわかった。函体と接触が大きいところでは、最大154mm(中央部)であった。(図-2)

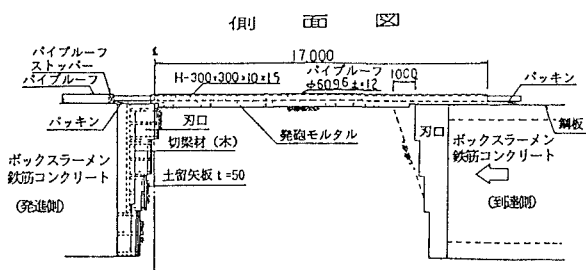
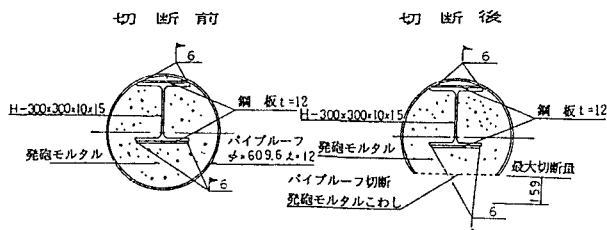
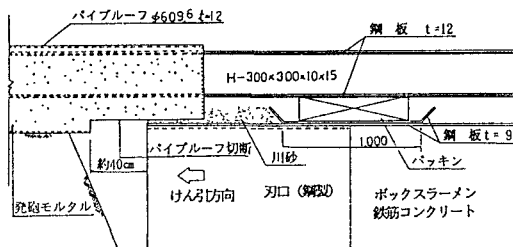
図-3 パイプルーフ補強詳細図

設計においてH鋼は、断面応力照査した結果H-350\*350の大きさとなったが、挿入時の施工性からH-300\*300の大きさとし、強度を確保するためフランジの上下に $t=12\text{mm}$ の鋼板を取り付けた。また、H鋼の挿入は接触部分の大きい箇所6本とした。図-3はパイプルーフ補強詳細図であるが、主な施工内容については以下のとおりである。

- (1) 終点側からの函体けん引時にH鋼による函体の損傷を防ぐため、函体上に鋼板を敷いた。
- (2) H鋼とパイプーフを一体化させるため発砲モルタルを充填した。
- (3) 支点部は、函体に集中荷重がかからないよう広くした。
- (4) パイプーフの切断および発砲モルタルの取壊し範囲は、一回のけん引量が30～40cm程度のため約40cmとした。発砲モルタルの取壊しについては人力で行った。また、切断についてもモルタルの取壊しでパイプ内に空隙ができることにより容易に行えた。
- (5) パイプーフの切断のための余掘は、必要最小限にした。
