## (Ⅱ-67) 送電鉄塔基礎部における大気腐食

三和鋼器(株) 正員 矢嶋 望  
三和鋼器(株) ○柳 勢治  
関東学院大学 正員 増淵 文男

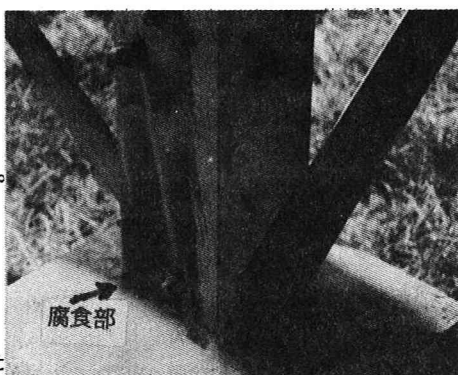
写真1 鉄塔主脚材埋設部の腐食

1) 山岳地域; 硫黄成分(S)は、鉄塔主脚材の基礎コンクリートの表面で2.7%、内部で0.4%検出された。これは、山岳地では、雲、霧、雨が生成すると、大気中のガスなどが、雨水の中に溶け込み $\text{SO}_4^{2-}$ などになり、地表へ落ちて湿性沈着したと思われる。変色状態は、雨滴部分の主脚

材が黒く変色していた。これは、図4のη層の大気界面の錆で塩基性硫酸亜鉛 $6\text{ZnSO}_4 \cdot 4\text{H}_2\text{O}$ と思われる。

鉄塔埋設部の腐食状況を写真-1に示す。
