### (III-12) サンドドレーン工法におけるマットレジスタンスについて

東亜建設工業(株) 正会員 小泉博之  
正会員 大野康年

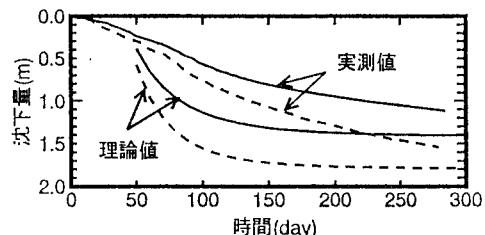
図-4 沈下量経時変化図

盛土厚と沈下量の経時変化を図-3、図-4に示す。盛土は施工開始後、約80日で規定の厚さまで行い、それ以後は放置期間としている。図-4において、A工事、B工事それぞれの実測値と理論値を比較している。ここで理論値とは、実測値を双曲線法で解析した最終沈下量を用いて、ウェルレジスタンス及びマットレジスタンスがないものとしてバロンの式で計算した値である。同図において、実測値と理論値の経時変化に大きな差が表れている。また、マットレジスタンスを無視し、実測値から圧密係数 $C_n$ を逆算したところ、65( $\text{cm}^2/\text{d}$ )となり、土質試験における値200( $\text{cm}^2/\text{d}$ )よりもかなり小さな値となっている。

上記の実測沈下量と理論値に大きな差が表れたのは、S.M.水位が高く、間隙水圧の消散が遅れたことが原因として考えられる。また、S.M.水位が高いと設計で考えていた盛土の有効重量が減り、設計沈下量とのズレはいっそう大きくなる。

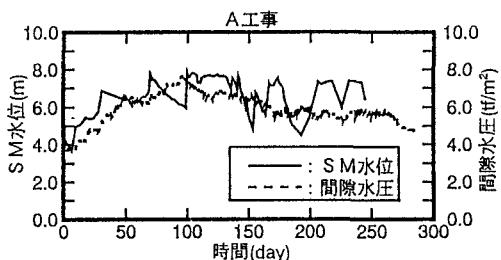
図-5 S.M.水位と間隙水圧の経時変化（A工事）

図-5、図-6にS.M.水位とBn層の間隙水圧の経時変化を示す。盛土施工完了時にそれぞれの値はピークとなり、その後の消散は遅く、残留値も大きい。さらにS.M.水位と間隙水圧は連動している様子が見られる。尚、図-5のS.M.水位の変動が大きいのは降雨による影響と考えられる。同図のような挙動を示すのはS.M.の透水係数の影響が大きいと考えられるため、現場揚水回復試験を実施した。試験結果を図-7、S.M.の粒度分布を図-8に示す。

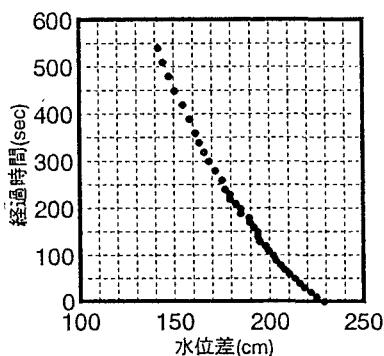
図-7 試験結果

クレーガーによる透水係数は $4.45 \times 10^{-8} (\text{cm}/\text{s})$ であり、実測透水係数は $3.07 \times 10^{-4} (\text{cm}/\text{s})$ と1オーダー小さい。

近年、地域によっては良質な砂の入手が困難になってきている。従って、マットレジスタンス等が生じやすい為、施工管理上、S.M.水位を測定することが重要である。また設計上も透水係数に応じた暗渠や人工材の設置等の排水対策に留意する必要がある。
