# (Ⅲ-42) 建物の地震時と常時の変形と地盤構造の関係

勸鉄道総合技術研究所 那須 誠

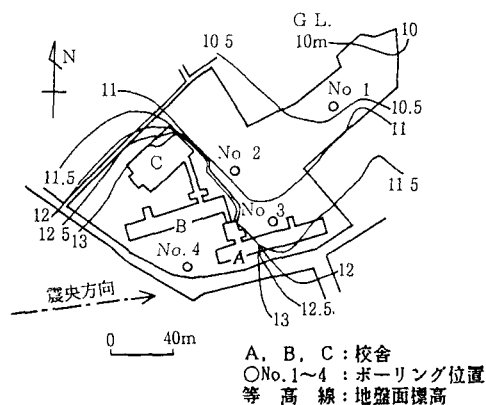
(a) 平面図

1968年の十勝沖地震で八戸東高校（異種基礎）の建物が被害を受けた<sup>2) - 4)</sup>。図1<sup>3) 4)</sup>の(a)に示すように、A棟建物のうち長軸、短軸と地盤面の等高線が斜めに交わっている部分で被害を受けた。(a)、(d)図に示すように、No.4 地点付近には段丘堆積物が堆積しているが、No.1 ~ 3 地点にはN値の比較的大きなローム層や凝灰質土層の下に、腐植土層や腐植土混じり土層（沼沢性堆積層）がある。段丘堆積物のある地盤と沼沢性堆積層のある地盤に跨がって作られていたA棟建物のうち、段丘堆積物上の部分は無被害であるが、沼沢性堆積層上にある東側半分（杭基礎）のみが甚だしく変形した。それは(a)図の地盤面標高(G.L.)の等高線からわかるように、原地表面の傾斜した部分に位置している。建物にはその原地表面の傾斜に応じて(b)図に示すように振じれが生じるとともに、(c)、(d)図に示すように不同沈下と亀裂等が生じている。また、(d)図はA棟東側の北面（廊下側）の突出階段部と校舎本体建物の接続部に発生した亀裂と建物の傾斜を示しているが、これを見ると建物は地盤面の低くなる即ち軟弱地盤の厚くなる東側に傾斜するとともに、壁面の斜め亀裂は軟弱地盤の薄くなる西側に下がっている。このような亀裂や振じれは、地震時に軟弱地盤の水

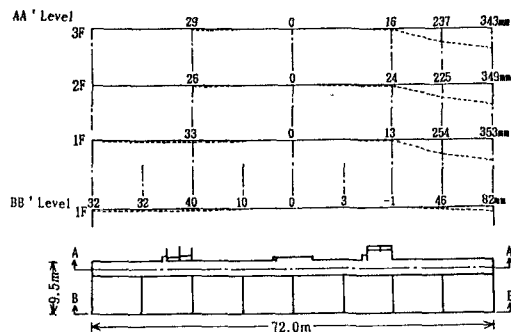
(c) 各階の沈下

平、鉛直方向の変位が軟弱地盤の厚い方が薄い方よりも大きく動いたため、即ち軟弱地盤厚さの等高線に直角な方向に大きく地盤が変位したためと考えられる。

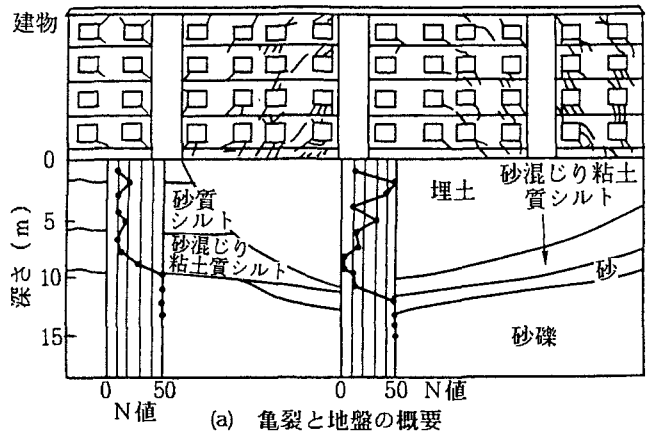
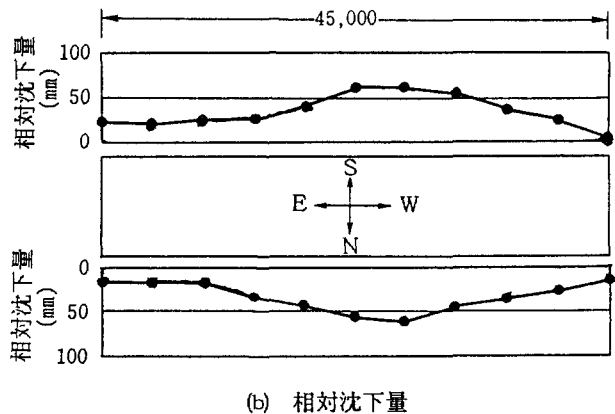
図2 常時の建物の変形<sup>5)</sup>

図2<sup>5)</sup>は建物に常時に生じた亀裂と不同沈下と地盤との関係を示している。この建物は谷地形の埋め立て地の上に作られており、建物中央部の埋め土の厚い部分が両側の埋め土（軟弱地盤）の薄い部分より大きく沈下して不同沈下が生じ、その不同沈下に伴って建物に斜め亀裂が生じている。しかも、その斜め亀裂は不同沈下の小さくなる方向、即ち埋め土の薄くなる方向に下がっており、ハの字型亀裂となっていることがわかる。建物に不同沈下が生じるとこのように斜め亀裂が発生し、しかもその斜め亀裂が軟弱地盤の薄くなる方向に下がるのは、建物にせん断力が作用したためであり<sup>6)</sup>、上述の地震被害例と同様である。
