# (V-11) コンクリート高架橋の劣化調査

東日本旅客鉄道(株)    ○正会員    松田   芳範  
 東日本旅客鉄道(株)    正会員    八巻   一幸  
 東日本旅客鉄道(株)    正会員    三上   正憲

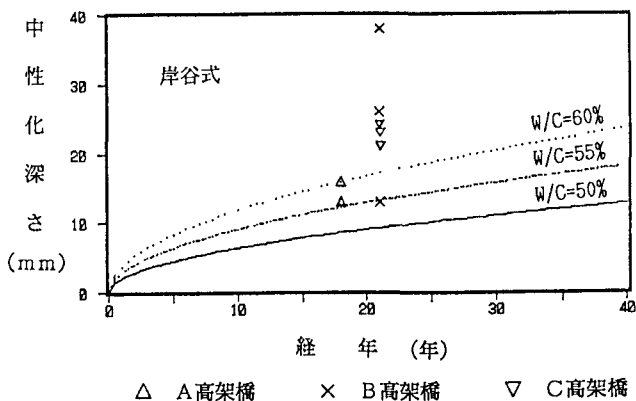
図-1 経年と中性化深さの比較

中性化深さの調査は、鉄筋腐食状況調査を行ったはつり孔を用い、1高架橋あたり3箇所の測定を行った。3高架橋とも中性化深さの測定値は13mm～38mmとばらつきはあるものの高架橋の経年を考えるとかなり中性化の進行速度が速いことが明らかになった。図-1に経年による中性化深さの計算値と実測値の比較を示す。

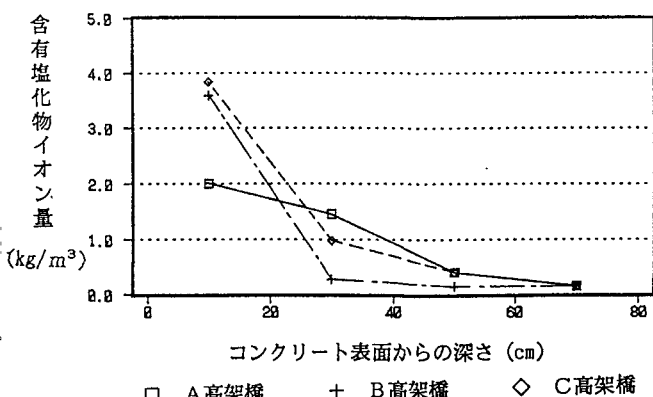
図-2 コンクリート中の含有塩分量の比較

調査の結果、B高架橋はコンクリート表面から20mmまで含有塩化物イオン量( $\text{Cl}^-$ )が $3.60\text{kg}/\text{m}^3$ と、土木学会の

規制値( $0.3\text{kg}/\text{m}^3$ )と比較するとかなり多いが、20mmより以深は比較的少なく、塩化物は表面部に多く分布している。C高架橋は、表面から40mmまで含有塩化物イオン量が $3.84\sim 0.97\text{kg}/\text{m}^3$ とかなり多く、鉄筋位置で規制値を越えている。また、A高架橋も表面から40mmまで含有塩化物イオン量が $2.00\sim 1.46\text{kg}/\text{m}^3$ と大きく、鉄筋位置で規制値を越えている。これは、海岸線からの距離が300mと離れているものの、建設当時は、周囲に建物などがなく海洋からの風を直接受ける等、環境条件が厳しい条件下であった影響を受けているものと考えられる。
