株式会社 建設企画コンサルタント 正会員 堀田 光  
" 正会員 ○ 西 剛整  
" 正会員 黒田 修一

## 1.はじめに

1994年10月4日に発生した北海道東方沖地震は、マグニチュード8.1と極めて規模の大きいものであり、根室支庁、釧路支庁の各市町村を主として、道路や建築構造物等の多くの構造物に甚大な被害を与えた。筆者らは地震発生後、特に被害の大きいと想定された中標津町を主として、地震被害調査の機会を得る事ができた。同地域では、建築構造物、橋梁、道路等、多くの構造物の被害を目の当たりにする事となり、地震の恐ろしさをあらためて実感させられる事となった。本報告は、これらの構造物被害の内特に道路構造物の被害に着目し、被害の状況や特徴等について調査報告を行うとともに、道路構造物に被害を与えた要因について筆者なりの考察を行っている。

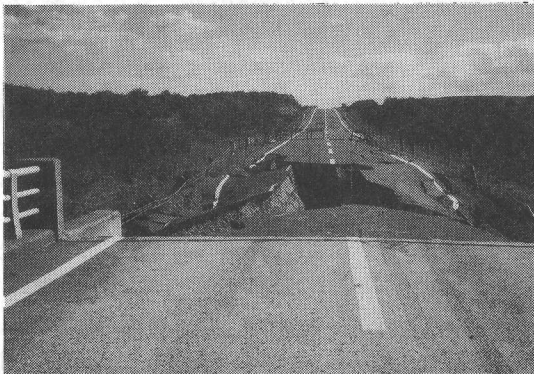
2.2 橋梁取付部の盛土被害：前述したように、橋梁取付部の盛土の沈下や陥没等の被害は多くの地点で見られた。写真-1はそのうちの代表的なものとして、別海町美広橋の取付部の盛土崩壊事例を示す。ここでは盛土が両側にすべり、道路が大きく左右に裂けるようにして崩壊していた。同様な被害事例は中標津町内でも確認されている。このような大崩壊ではないが、橋梁取付部の沈下は極めて多くの地点で生じている。橋梁取付部において数cm以上の段差が生じた場合、車両はほぼ通行不能になる事等を考慮すれば、橋梁取付部の盛土施工に際しては、このような地震被害事例を十分考慮し、転圧方法、取付け段差が生じない構造的な解明が必要であるとする。

写真-1 橋梁取付部盛土被害例  
(別海町美広橋付近)

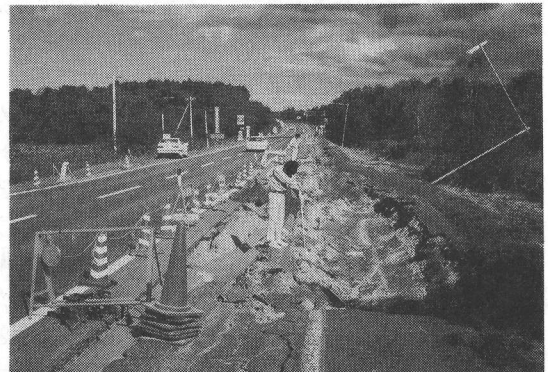
2.4 道路拡幅盛土の被害：1993年釧路沖地震では、明らかに拡幅盛土と思われる地点の盛土崩壊が報告されている<sup>1)</sup>。今回の調査地点では、拡幅盛土と明確に確認できた地点はなかったが、歩道部等に拡幅されたと思われる部分での陥没やすべり破壊等の被害が到るところで見られた。その一例として写真-3に標茶町内の国道272号線の被害事例を示した。この地点は低盛土部であるが、数十mにわたって側道が陥没している。そして、その影響により車線表示用の標識が大きく傾いている事がわかる。

写真-3 側道の崩壊例 (国道 272号線, 標茶町)

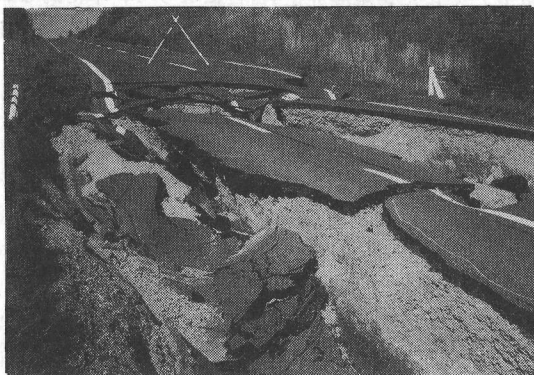
2.3 切盛り境付近の被害：写真-2は中標津町内28号線の瑞雲橋付近の被害状況である。被害地点は切土と盛土の境界であると想定され、崩壊は盛土部の陥没により切土側から盛土部落ち込むように発生している。また、中標津町役場内の道路においても、切盛り境にある坂道の上方では引張りによる横断亀裂が、下方では圧縮による横断的な座屈があった事が報告されている<sup>3)</sup>。

写真-2 切盛り境の被害例 (中標津町)
