# (Ⅲ-35)土留工事における地盤沈下計測事例

鹿島建設(株) 正会員 ○ 城野 健一郎  
同 上 増田 昌弘

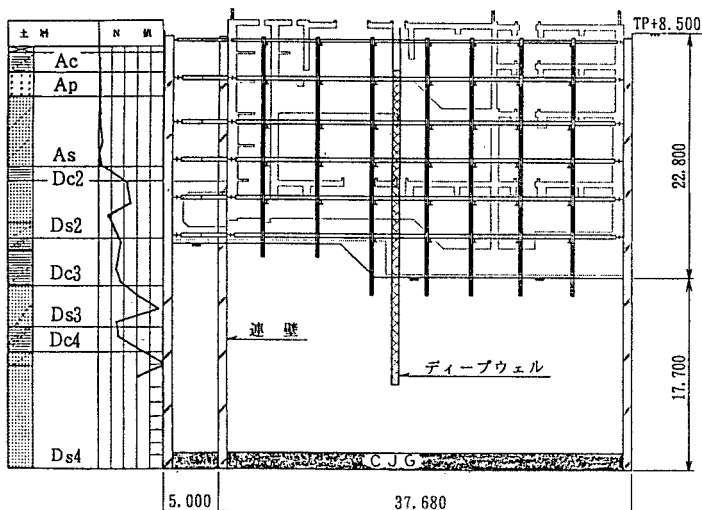
図-2 地盤条件および土留工構造図

地盤条件および土留工の構造を図-2に示す。地盤は上部の10mが腐植土を含む軟弱な沖積層であり、過去にも地下水位の低下により、広範囲に地盤沈下が生じたことのある場所である。

掘削規模は(平面)18m×36m、(深さ)23m、土留壁はRC地中連続壁( $t=800$ ,  $\phi=40$ m)、支保工は切梁・腹起し6段構造である。土留壁の先端部は、盤ぶくれ防止を目的として、GL-40mまで根入れし、コラムジェットにより全面的に遮水した。

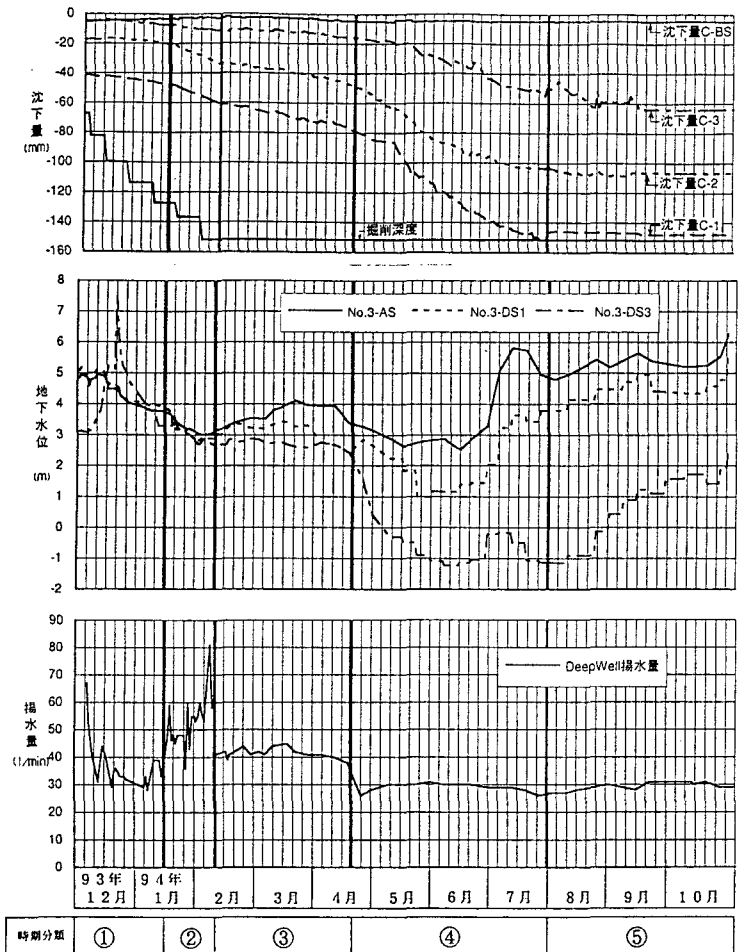
図-3 計測結果

当工事においては、土留壁の変位、切梁軸力、地下水位および鉄道脇の地盤沈下量の計測を行なった。計測位置を図-1に、沈下量、地下水位、ディープウェルによる揚水量の計測結果を図-3に示す。ディープウェルは掘削域内の地下水の揚水と釜場排水を兼用しているため、図に示す揚水量には、土中の間隙水その他、壁面からの漏水、根入れ先端を回り込んで流入する微かな水、降雨など諸々を全て含んだものと解釈できる。

(1) 93年12月～94年4月までに生じた沈下(最大80mm)は、工事に起因したものである可能性が大きい。

(2) 94年4月以降に新たに生じた沈下(70mm程度)は、工事以外の別の要因で地下水位が低下したことによるものと考えられる。

| 時期 | ① 掘削開始<br>～94.1月前半 | ② 94.1月後半<br>～2月上旬 | ③ 2月上旬<br>～4月中旬 | ④ 4月下旬<br>～7月 | ⑤ 7～8月以降 |
|---|---|---|---|---|---|
| 沈下量 | 掘削に伴ない徐々に増加。<br>$\Delta = 5 \sim 15 \text{ mm}$ | 沈下速度が大きくなる。<br>$\Delta = 15 \text{ mm}$ | 沈下速度は小さくなる。<br>$\Delta = 15 \sim 20 \text{ mm}$ | 沈下速度、沈下量ともに大きい。<br>$\Delta = 60 \sim 70 \text{ mm}$ | 沈下は、ほぼ終了。 |
| 地下水位 | 1 m程度の水位低下あり。 | 1 m～1.5 m程度の水位低下あり。 | 目立った水位低下はない。 | 2 m～4 mの水位低下あり。 | 水位は回復傾向にある。 |
| 揚水量 | 30～40 l/min | 30→60 l/minに増加。 | 40 l/min程度でほぼ一定。 | 30 l/minでほぼ一定。 | 30 l/minでほぼ一定。 |
| 考察 | 掘削に伴ない地下水位が若干低下し、それが沈下に結びついた可能性がある。 | 壁からの漏水、床付面からの湧水に伴ない水位が低下し、それが沈下量の増加に結びついた可能性がある。 | 新たな水位低下がないため、沈下の速度は落ちている。 | <ul style="list-style-type: none"> <li>・沈下の増大は水位低下が原因と考えられる。</li> <li>・この時期は躯体構築中であり、揚水量や土留の挙動にほとんど変化が見られないことから、水位低下の原因は不明。</li> <li>・7月以降の水位回復の要因は不明。</li> </ul> | |

当工事は現在地下工事を終了し、地上部の建屋を構築中である。鉄道の沈下に対しては道床碎石の投入によるレベル調整を行なって対処した。
