東京電力(株)地中線管路工事における発進立坑の土留め(16.1m×32.6m×深さ32.55m)のうち上部一次土留めの棲部は、既設洞道(シールド)及び埋設管が輻輳しており、通常の工法では完全な土留め及び止水を目的とした地下壁を構築することができないため、高圧噴射注入工法による地盤改良体(長さ16.1m×深さ12.5m)を土留め壁として利用している。

ここでは、一次掘削の開始から床付け(GL-10.0m)までと、その後の地盤改良、二次土留め施工までの地盤改良体の計測結果について報告する。

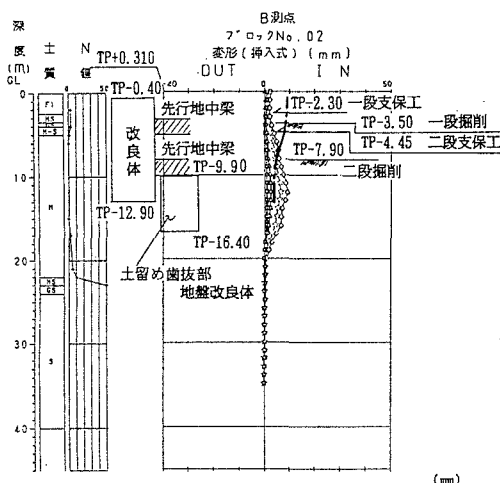
図-2 計測結果

図-2に示す計測結果より、一段掘削後では頭部0.9mm，改良体下端1.2mm，最大1.4mm 変位していた。これは、地盤改良体に作用する側圧に対し、地中梁の影響を含んだ受働抵抗が大きかったため、殆ど変形が発生しなかったと思われる。

二段掘削後では設計時においては頭部9.0mm，改良体下端5.0mm としていたが、計測結果は頭部0.3mm，改良体下端3.2mm，最大3.2mm 変位しており、設計時と比べ変位の絶対量、変形状ともに異なっていた。これは、地盤改良体に作用する側圧に対し、頭部付近は支保工が抵抗し、変位が発生しなかったが、根入れ部は受働抵抗が掘削解放等の影響により、側圧に対し小さくなったため、掘削側に変位したと思われる。また、改良体頭部の変形には現れなかったが、リバウンドにより地盤改良体の足元がすくわれ、背面に倒れる様な変形が発生したのではないかと推察される。したがって、今回の変形状は変位が止められていた支保工位置付近を中心に回転しているような形状となったと思われる。

その後のBH施工後では変位の増加は見られなかった。これは、BH施工時において地中梁を切断しており、受働抵抗を低下させていたと思われるが、BH位置と地盤改良体との間に残されていた地中梁残部が抵抗していたため、変位は増大しなかったと思われる。

そして地盤改良工時において、頭部1.8mm，改良体下端5.4mm，最大6.2mm と変形は増加し、その増加傾向が2週間程度進んだのち、8月末から現在(10/26)までは頭部1.8mm，改良体下端8.1mm，最大9.3mm と1cm以下の変形した状態で安定した。これは、前記したその地中梁残部も乱したために受働抵抗が減少し、変位が増大し、特に改良体下端で変位が増加した。そして、地盤が安定するまで変位が増加し、最終的には頭部で1.8mm、改良体下端で8.1mm となったと思われる。

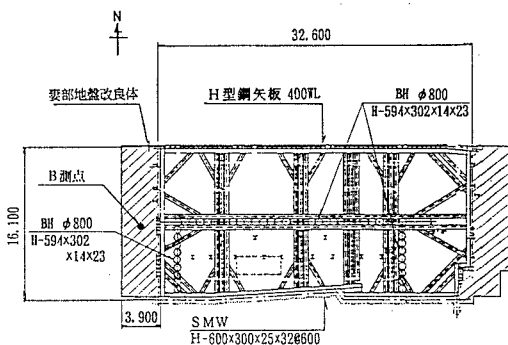
図-1 土留工形状図

発進立坑の土留め工は、立坑形状が浅部と深部とで構造が大きく異なること、東西方向に既設洞道(シールド)及び地下埋設管が敷設されていること、及び経済性等の理由により、三次土留めとなっている。特に、その一次土留めの棲部(東西方向)は通常の工法で土留め壁が構築できず地盤改良体を土留め壁(長さ16.1m×深さ12.5m×厚さ3.9m)とした。

土留め壁は、南側はSMWで建築工事との共用壁、北側はH型鋼矢板、BH(今回の床付け地盤より施工)、東側及び西側はこの地盤改良体、BH(今回の床付け地盤より施工)としている。
