### (Ⅲ-71) 各種土木構造物の問題発生への地盤の影響

(財)鉄道総合技術研究所 ○那須 誠  
 東海旅客鉄道(株) 大南正克  
 東日本旅客鉄道(株) 狭田彰二

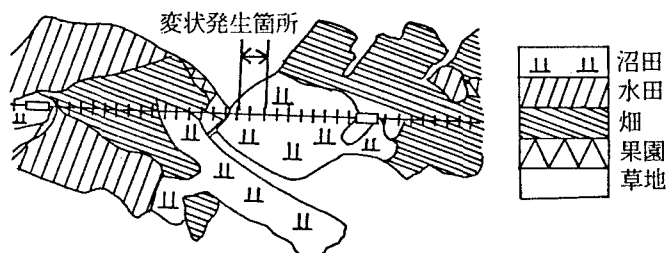
図1 路盤

(1) 路盤変状 —— 図1は列車走行によって路盤変状が生じた盛土の位置平面図を示す。それは沼田と果樹園（前者は耕作土下の地盤が極軟弱腐植土・粘土、後者は砂礫等からなる）の境界部の沼田側で生じている。その他に、トンネル内の地層境界部（岩盤と軟弱粘性土層等）、洪積台地内の切取部で洪積地盤と腐植土地盤の境界部、あるいはローム層厚さの急変部等で路盤に変状（軟化、噴泥等）の発生した例がある。

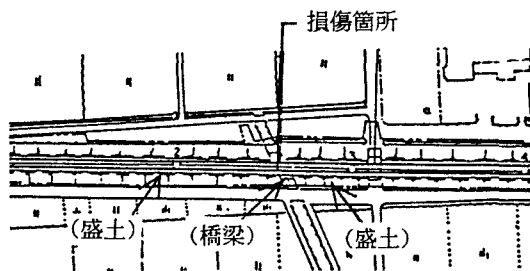
図2 レール

(2) レール損傷 —— 図2は盛土と橋梁の境界部でレールに損傷が発生したところの位置平面図を示す。その他に切盛境界部や、沼田と水田（耕作土の下地盤が比較的硬い粘土あるいは砂礫等からなる）の境界部、あるいはトンネル内の地層境界部、高架橋ブロック境界部等にもその発生例がある。

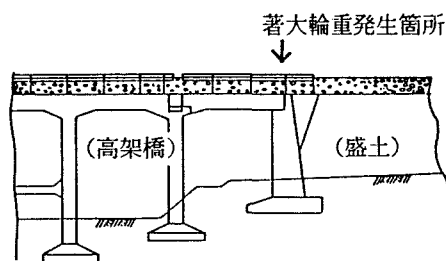
図3 輪重

(3) 著大輪重 —— 図3<sup>5)</sup>は輪重（車輪からレール面に垂直に働く力）が、盛土から高架橋に乗り移った所で高架橋上で著しく大きく発生した地点の例を示す。

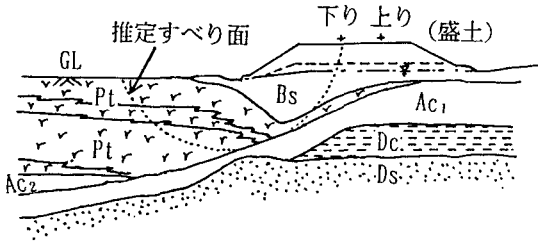
図4 盛土と地盤

(4) 盛土の変状 —— 図4<sup>6)</sup>は盛土施工時に（常時に）変状を起こしたところの地盤と盛土の断面図を示す。このように常時の降雨災害以外の盛土変状は極軟弱地盤（腐植土等からなることが多い）の厚さが急変する所で多くみられる。また、軟弱地盤でも盛土に崩壊が発生しなかった例<sup>7)</sup>もあるが、そこでは軟弱層が一樣

に堆積している。

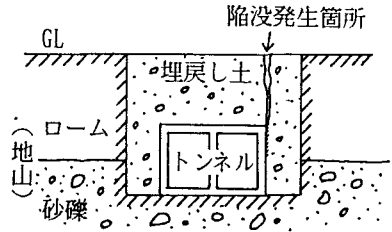
図5 トンネル

(5) 陥没 —— 図5<sup>8)</sup>はトンネル上部の地表に陥没が発生したところの横断面図である。この陥没はトンネル側壁の直上付近に生じている。他にも同様な陥没発生例がある<sup>9)</sup>。また、ボックスカルバートが横断する盛土ではカルバート側壁の直上で、橋台裏盛土では橋台の耳部付近でフーチング端部の直上で、あるいは硬軟地層境界部上の盛土で陥没発生例がみられる。

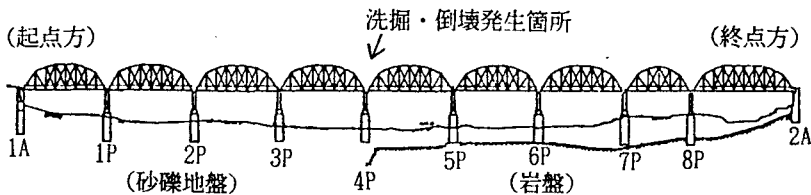
図6 橋梁

(6) 橋脚の洗掘 —— 洗掘で橋梁の橋脚1つが倒壊した(図6<sup>10)</sup>)。橋梁は砂礫層(起点方)と凝灰角礫岩層(終点方)即ち硬軟両地盤に跨がり、倒壊した橋脚4Pを境にして起点方と終点方が異なる異種支持地盤状態となっている。硬軟両地盤の境界線と橋軸は斜めに交わる。倒壊橋脚は砂礫層上にあり、その下の岩盤面は起点方に傾斜し、橋脚の井筒は橋軸方向の終点方に転倒した<sup>11) 12)</sup>。倒壊井筒はあたかも下端が起点方に回転したかのように見える。その他の洗掘被害を受けた橋梁には1本の橋脚の基礎地盤が異種支持地盤状態になっている例もいくつかみられる。
