○ 建設省土木研究所 正会員 三原慎弘

## 1 熱赤外線映像法の原理

## 2 吹付のり面老朽化調査への適用事例

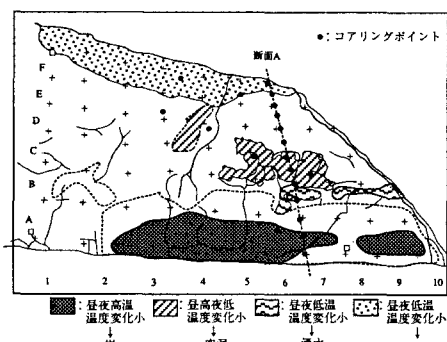
図-2 熱画像判読図1

図-2に熱赤外線映像調査により得られた温度差画像の模式図を示す。熱差画像では吹付のり面の上部に昼夜の温度変化が大きい部位が広く存在することが確認できた。

熱差画像およびその他の結果から、対象のり面の地山上部は土砂化しており、洗いだしを受けて空洞が発生していると判断された。これらの結果を総合し、図-3に示す老朽化断面図を作成した。

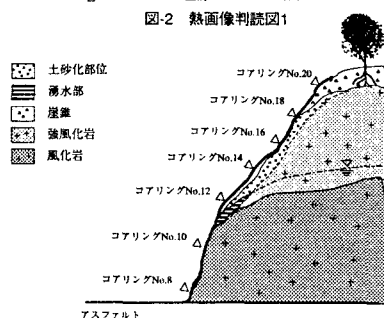
図-3 老朽化診断図1

この事例では吹付背後の地山の風化が進行し吹付面に対して土圧が発生しているものの、吹付面にひびわれを生じさせるほどではなく、現在は安定しているものと考えられた。しかし、今後、地山の風化進行により吹付モルタルに顕著な段差ひびわれや開口ひびわれが新たに発生するようであれば、のり面の切り直しなどの対策を検討する必要があると判断された。

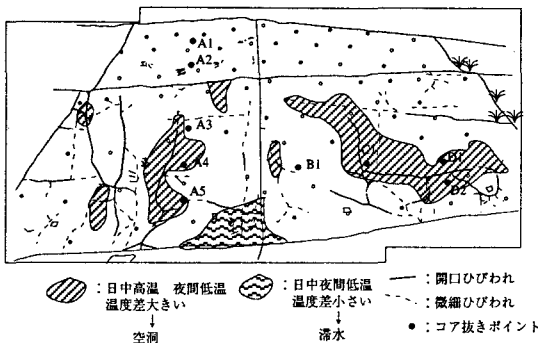
図-4 熱画像判読図2

図-4に熱赤外線映像調査により得られた温度差画像の模式図を示す。

熱画像では破線で示した部位の温度が昼夜で逆転していることが確認でき、この部位に空洞があると判断された。さらに、コア抜き調査などの調査結果を考察することにより、本対象のり面では冬期にモルタル背後の湧水が凍結し、モルタル全体を押し上げることによって吹付背後の空洞および吹付表面の開口ひびわれが発生していると推定された(図-5)。

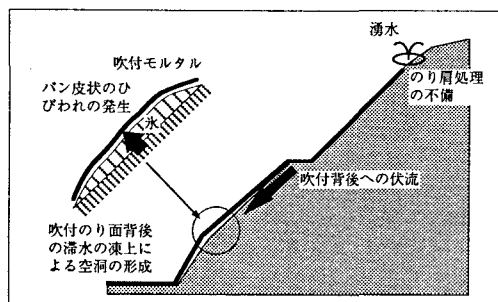
図-5 老朽化診断図2

この吹付のり面では背後の地山は比較的安定しているものの、吹付背後に広範囲の空洞が存在していることから、密着不良により吹付モルタルが崩落する危険性が指摘された。

これに対する対策としてはのり肩に排水路を施工し、吹付背後への水の侵入を防ぐ必要があると判断された。

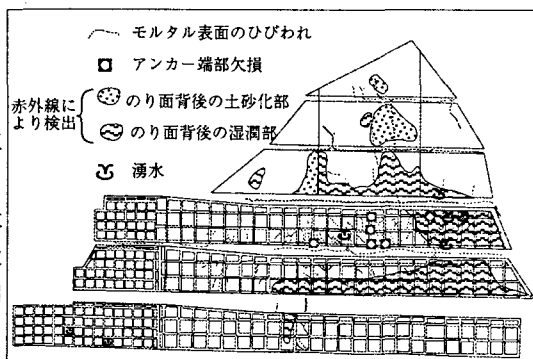
図-6 熱画像判読図3

熱赤外線映像調査の結果、第2～4段のり面に背後からの地下水の供給によると考えられる低温部が認められた。また、目視調査ではこの低温部を中心にひびわれが多数確認された。

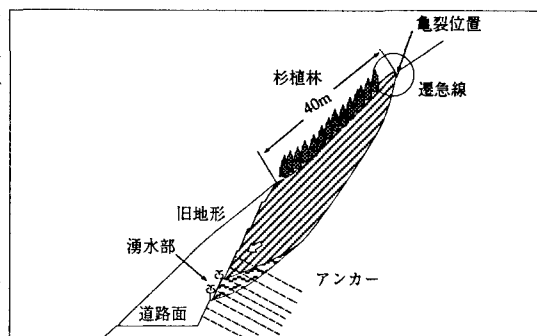
図-7 吹付のり面断面図

対象吹付のり面は第3段以下がモルタル吹付後に枠工が施工され、さらに枠工を受圧板として鋼棒によるアンカー工が施工されていた。対象のり面において施工後数ヶ月でアンカー頭部に破損が生じたため、熱赤外線映像法による調査を実施し、吹付背後の地山性状について調査した。なお、調査は枠工の凹凸の影響を避けるため、日没後に実施した。

さらに、後背地調査を実施した結果、のり面頂端部40m上方自然斜面に水平に点在・連続する段差や開口亀裂が認められた。これらのことからのり面は初生的地すべりの末端部にあたる可能性があると判断した。今後は地盤伸縮計などの計測調査によりすべりの範囲を確認するとともに、ボーリングなどによる詳細な地質調査を実施することが望まれる。
