# (V-21) 塩害を受けたPC桁の補修効果について

東日本旅客鉄道㈱ 正会員 松田 芳範  
東日本旅客鉄道㈱ 正会員 大庭 光商  
東日本旅客鉄道㈱ 正会員 小林 薫

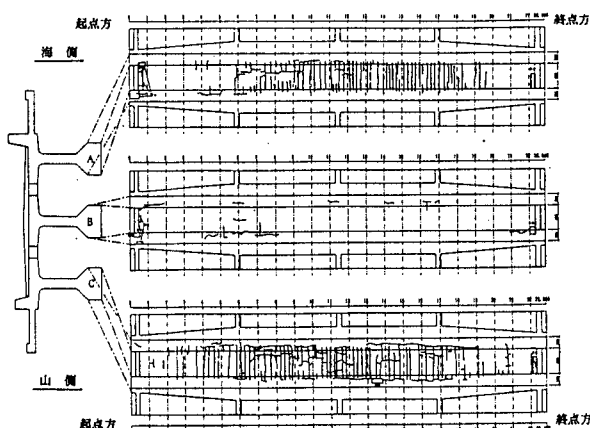
図-2 ひびわれ状況図

下フランジ側面のひびわれは、前回補修した際の無収縮モルタルと主桁コンクリートとの打ち継ぎ部付近で生じており、一部ではあるがひびわれ幅が10mm程度開口している部分もあり錆汁も滲出していた。下フランジ下面では、橋軸直角方向のひびわれが橋軸方向に全体的に生じており、ひびわれ幅は0.1～0.2mm程度で錆汁の滲出も一部で認められた。ひびわれは、ほぼ等間隔に発生しておりその間隔は主桁のスターラップの配置間隔と大体一致している。劣化損傷の特徴として海側、山側の桁共にかかなり多くのひびわれが生じており、劣化損傷程度はかなり厳しい状況である。中央部の桁は、比較的ひびわれの数も少なく外観上、劣化損傷程度は軽微である。表－1、図－2にひびわれ状況の調査結果を示す。

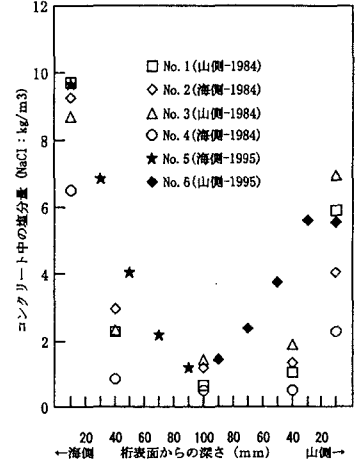
図－3 ウェブの含有塩分量の比較

表－2に含有塩分量の分析結果を示す。分析の結果、下フランジ部の塩分量は 2.46～7.98kg/m<sup>3</sup>と、ばらつきはあるものの高い塩分量を示している。下フランジは、塩化物の浸透防止用に塗膜が施工されており、補修後の塩分の浸透が殆ど考えられないことと、採取・分析した試料が桁本体のコンクリートであることから、補修以前に既に浸透蓄積された塩分が残留していたものと考えられる。図－3にウェブコンクリート中の含有塩分量について、今回と前回調査時の分析結果との比較を示す。今回の分析結果ではウェブの含有塩分量は、桁表面部で9.66kg/m<sup>3</sup>、中心部で1.17kg/m<sup>3</sup>であり、桁表面部の含有塩分量は、ほとんど変化が認められないが表面から内部に深くなるに従って含有塩分量が増加している傾向が認められる。ウェブは、塗膜が未施工であり外部からの塩分が供給される状態であるため、経時とともに内部に浸透拡散し蓄積したものと考えられる。
