清水建設株式会社

1. 概要

建設省関東地方建設局荒川下流工事事務所発注の川口高規格堤防第3地盤改良工事を、深層混合機械攪拌改良工法（CDM 施工時期:H6.8-H7.10）で行った。施工箇所付近には橋脚が近接しており、この橋脚に有害な変位を生じさせないよう、計測管理を行っていたが、橋脚付近の地盤改良中に、橋脚の変位（設置型傾斜計）が管理値に達した。そのため、対策工として変位を抑止する目的で、橋脚と施工箇所間に地中既設構造物の保護用緩衝孔（以下、変位吸収孔）を設置した。また、対策工の効果を確認するために、変位吸収孔の前後に地中傾斜計を設置した。施工状況を図-1に示す。

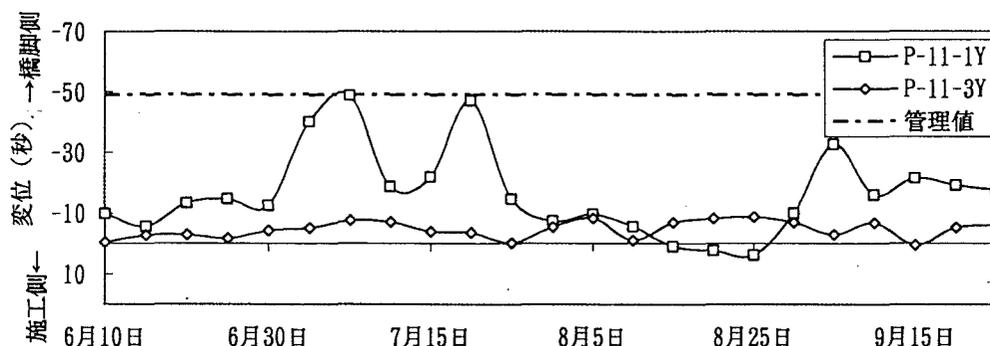
図-3 P11 橋脚変位図

図-3に橋脚の変位を示す。橋脚に近接するA-4、B-4ゾーンのうち、B-4ゾーンの改良工事をH7.5.11より開始した。B-4ゾーンの施工には、ほとんど変位が見られなかったが、A-4ゾーン施工開始後(H7.6.19)、P-12橋脚からP-11橋脚へ向かって改良するに従い、P-11が上流側へ変位しはじめた。7月7日現在の傾斜計の数値は、P-11-1Yが49秒となった。

橋脚の傾斜の許容値は±70秒で、この70%の±49秒を管理値としており、対策工として変位吸収孔を設置した。

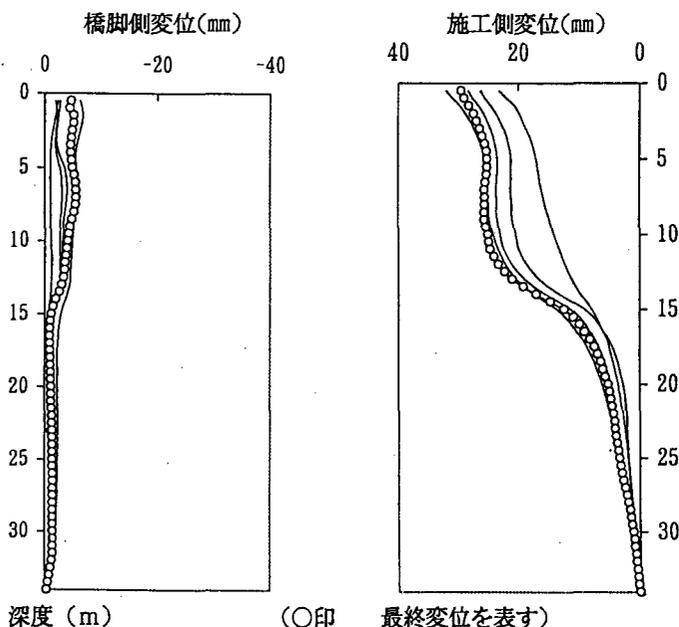
図-4 変位吸収孔付近地中変位図

変位吸収孔設置後は、今までの実績より、橋脚近接側から打設再開した。また変位吸収孔の前後にも、地中傾斜計を設置し、変位を計測した。この地中傾斜計の結果を、図-4に示す。

変位吸収孔設置後（7月31日）より予定通りP-11側より施工を開始した。P-11-Yは、減衰傾向を示し、8月5日時点では-8～-23秒で推移した。8月5日前後の打設位置より判断すれば、施工位置に近いP-11は変位吸収孔の効果が表れたと思われる。施工の完了した10月26日以降は許容値を越えることはなかった。変位吸収孔の前後に設置した傾斜計の計測によれば、施工側で

は30mm前後の変位が発生しているが、変位吸収孔を挟んだ橋脚側では押し出す傾向は全く表れず、逆に変位吸収孔によって数ミリ引き込まれる傾向があった。

以上のように、橋脚側の傾斜計に押し出す傾向が無かったことから、変位吸収孔は地盤改良における周辺に及ぼす影響及び変位を抑制する効果が充分にあると思われる。しかし、今回の施工では傾斜計に多少傾向があったように、構造物を呼び込むような逆の変位が無いよう、深度・径の検討を充分に行う必要がある。
