# (VI-33) E P S 構造物の耐震性能について

株式会社 建設企画コンサルタント 正会員○堀田 光  
株式会社 建設企画コンサルタント 正会員 黒田 修一

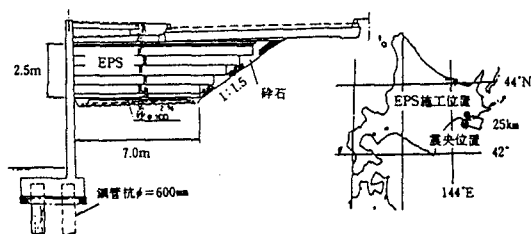
図-2 EPS 盛土横断面図ならびに震央位置図  
(釧路町別保地区)

被害が著しかった釧路市中心地から東北に約 8 km 離れた国道 44 号線の釧路町釧網跨線橋橋台背面に軟弱地盤の沈下対策として E P S 盛土が施工されている。横断面を図-2 に示すが、強震動による地震被害は確認されなかった。しかし、近接する雪裡橋では、橋台のずれや背面盛土が 35 cm 程度沈下しており、当 E P S 盛土の耐震性を確認する結果となった。報告では釧路気象台での当地震の観測波形を用いての地震時挙動解明が行われており、構造物には大きな地震動が作用していた可能性があるという結果が得られている<sup>2)</sup>。しかし、実際は何等変状しておらず、地震動の主軸の方向ならびに E P S 構造物の強震時の減衰特性等により、地震時安全性が増したものと考えられる。

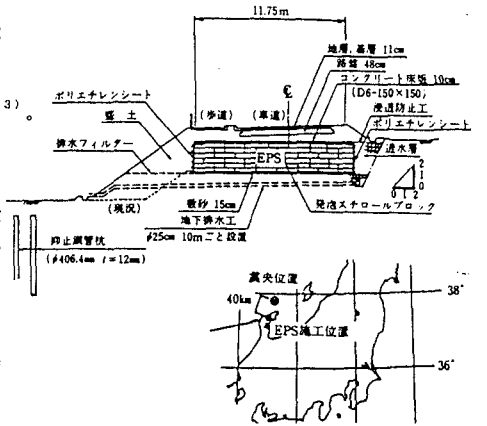
図-3 EPS 盛土横断面図ならびに震央位置図

位置関係を図-3に示す。地すべり地形であることより被害が懸念されたが、周辺地山斜面に斜面崩壊が確認されたにも係わらず、同EPS盛土には地震動による被害は確認されなかった<sup>3)</sup>。

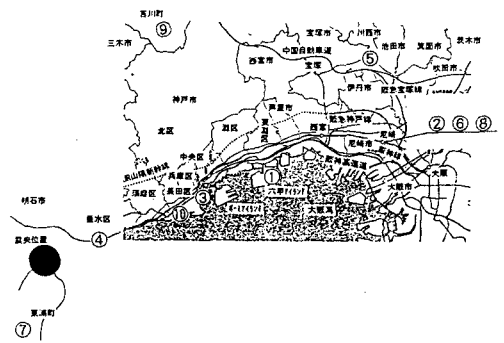
図-4 兵庫県南部地震の震央位置  
ならびにEPS構造物の施工位置

この地震では、図-4に示すEPS構造物が施工されているサイトでの震度は震度VIIであり、前述した各強地震よりもはるかに大きな地震動が襲ったものと想定される。被害調査は10箇所が対象となった。これは、同地震では広範囲に大きな地震動が発生したためであるが、地震動によってEPS盛土が直接的な被害を及ぼしたサイトは無く、構造物基礎の液状化により地盤の支持力が不足し、周辺構造物の変状に伴ってEPS盛土も変状したサイトが1箇所(No.10)確認されたのみであった。この変状が確認された周辺地域では、港湾構造物、橋梁、建築物等に多大な被害が生じていることが確認されている。しかし、橋梁取り付け部でのEPS盛土で変状は確認されたが、地震直後もこの橋梁はその機能を損なうことなく通行がなされていた。
