( I — 9 ) 兵庫県南部地震による構造物の被害と地盤の関係 (その2) — 地下鉄トンネル —

財鉄道総合技術研究所 那須 誠

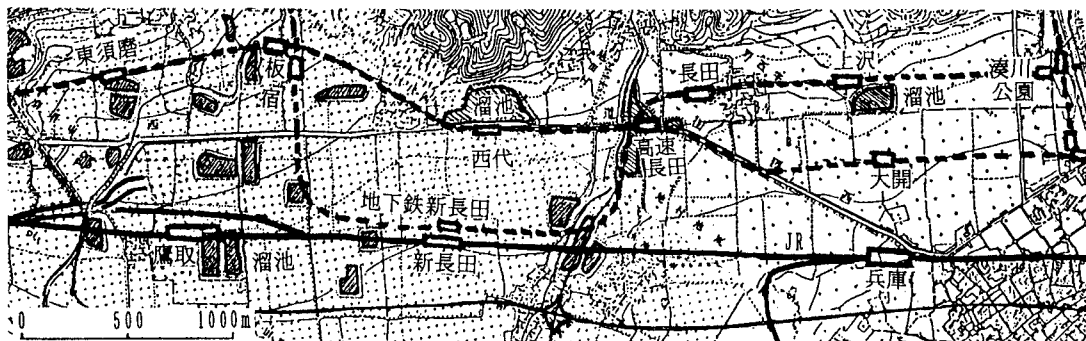
図1 兵庫～須磨の旧版地形図<sup>9)</sup>と地下鉄線路等<sup>3)</sup>

| 被害箇所 | 被害状況と地盤状態等 |
|---|---|
| (4)長田駅・地下鉄新長田駅間 | 両駅間の線路部トナリの内、新長田駅端部から東へ約250mの地点から延長150m前後の区間で、多くの中柱の先端付近に損傷発生する(但し、破壊せず) <sup>7)</sup> 。被害区間の東側の元溜池の埋立土層あるいは(5)の駅と同様な地盤状態等が被害に関係したこと等が推定される(位置は図1 <sup>9) 9)</sup> 参照)。 |
| (5)地下鉄新長田駅 | 駅構内の中柱の被害も比較的大きく、亀裂が発生する <sup>7)</sup> 。このすぐ南側に被害を受けたJR鉄道盛土があり、両者は南側の砂州と北側の粘土多質地の境界部の後者に位置する <sup>9)</sup> 。ここでは両地盤の動きが違って不同変位が発生して被害が生じたこと等が推定される(位置は図1参照)。 |
| (8)大开駅・高速長田駅間 | 両駅間の線路部トナリの中柱に斜め亀裂等の被害が発生する。大开駅寄りの損傷度が高く上スラブが南側により大きく相対変位した形跡がある <sup>7)</sup> 。高速長田駅の東50m地点の中柱下端の被害箇所 <sup>7)</sup> の北側には元溜池があり現在は埋立地である(図1 <sup>9) 9)</sup> )。南側の側壁下部ハンチと側壁間のコンクリート打ち継ぎ目に水平ずれが生じ、側壁下端が内空側に押し出された。それは大开駅よりの全長の約半分の長い区間で断続的に発生した(延長495m)。北側の側壁上部ハンチに沿ってトナリ軸方向の小さな亀裂れも発生する <sup>7)</sup> 。被害区間は図1の地盤標高線をみると大开駅と同じ尾根状地形内にある。 |
| (9)高速長田駅 | 駅構内の大开駅よりの区間で、中柱に北上から南に下がる斜め亀裂が発生する <sup>7)</sup> 。図1 <sup>9) 9)</sup> をみると、地盤は駅の西側半分が南北に長い元溜池の埋立地で、東側半分の北側が元溜池の埋立地である。 |
| (10)高速長田・西代間 | 高速長田駅西端より西側100mの区間のトナリの中柱に被害が発生する <sup>7)</sup> 。図1 <sup>9)</sup> をみると、この区間は駅・新湊川間の元溜池の現埋立地を通過している。(9)と(10)の両トナリでは、埋立土層(あるいはその下の特異な構成土層)の動きが被害発生に関係していることが推定される。 |

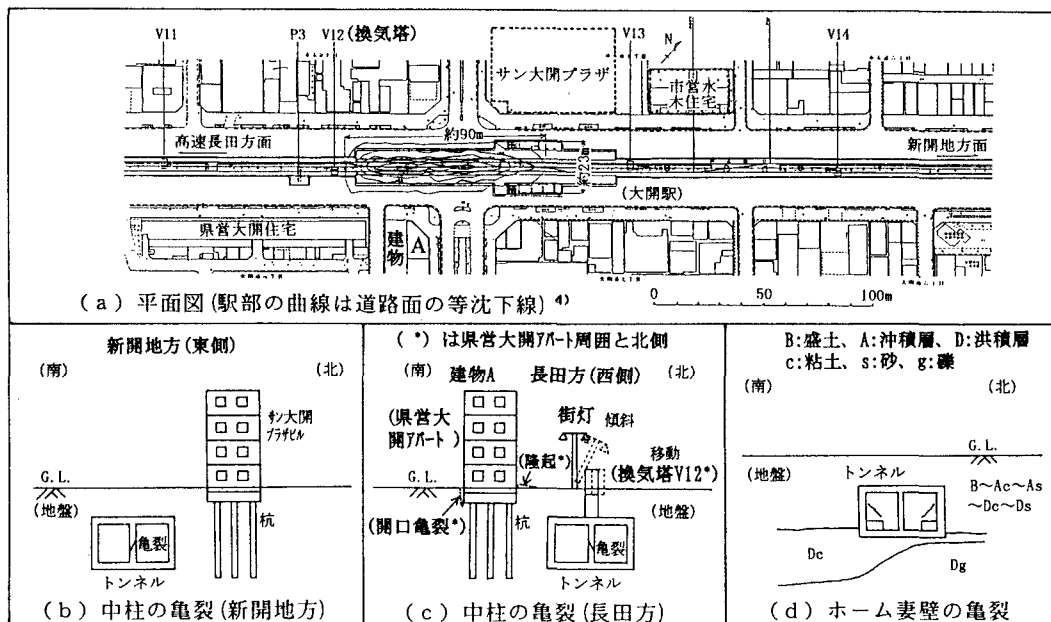
図2 大開駅の変形模式図(文献<sup>1)-4)</sup>をもとに作成)

| 被害箇所 | 被害状況と地盤状態等 |
|---|---|
| (7)大开駅 | 駅構内の中柱の斜め亀裂は駅の東側で北上から南に下がり西側で南上から北に下がる <sup>1) - 4)</sup> 。図2 <sup>1) - 4)</sup> をみると、地上の東側の北側にサ大開方 <sup>9)</sup> があり西側の南側に建物Aがあり、さらに終点寄りの南側に県営大開7A-1がある。地盤は上下逆転型地盤であるが <sup>2)</sup> 、砂質土層下の粘性土層は北側が薄く南側が厚くトナリ <sup>9)</sup> 底部にもある <sup>4)</sup> 。直上の国道上の街路灯が北側に傾斜するとともに、高速長田側の換気塔V12(図2)が施工継ぎ手位置からずれ上部が山(北)側に移動する <sup>2) 9)</sup> 。従って、地震時に地盤内の粘性土層を境に上層の砂質土層が南側あるいは北側に動いたとき、基礎のしっかりした建物が不動点の機能を発揮したため砂質土層がトナリに強い衝撃的な力を与えて、酷い被害を発生させたこと等が推定される <sup>2)</sup> 。 |

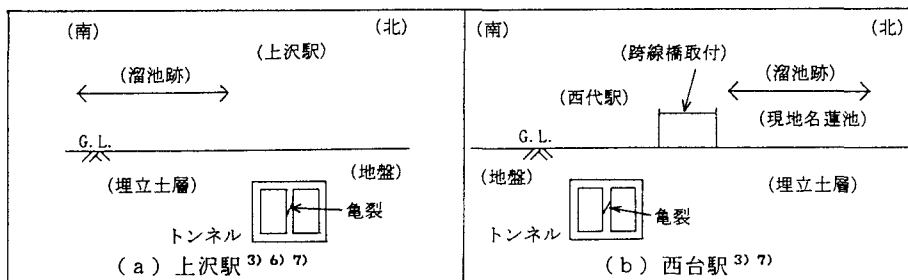
図3 上沢駅と西台駅の変形模式図(文献<sup>3) 6) 7)</sup>をもとに作成)

| 被害箇所 | 被害状況と地盤状態等 |
|---|---|
| (2)上沢駅 | 駅構内の中柱に北上から南に下がる斜め亀裂発生し、鉄筋むき出しとなる <sup>9)</sup> 。縄文海岸線(古海岸線)付近にあり、図1 <sup>9) 9)</sup> 、3 <sup>2) 3) 6) 7)</sup> に示すように、駅の東寄りの南側に元溜池があり現在は埋立地である。上沢駅は大開駅の北西にあり、図5の地盤標高線をみると両者は同じ尾根筋にある。ここでは、埋立土層が地震のとき北側に動いて駅構造物に強い衝撃的な力を与えたこと等が考えられる。 |
| (11)山陽電鉄西代地下駅 | 地上駅の前の地下に構築中であり、軌道階の中柱に北上から南に下がる斜め亀裂が発生する <sup>9)</sup> 。図1、3に示すように駅の北側に元溜池があり現在は埋立地である(地名は蓮池)。ここでは駅の北側に立体交差道路があり、この重量のある道路が不動点の機能を発揮したため、南側の地盤から強い衝撃的な力を受けて地下駅が被害を受けたこと等が推定される。 |
