## 1. まえがき

1993 年釧路沖地震で被害を受けた盛土で常時微動が測定されているが、その測定データは異なる方法で整理されている。それらの結果をもとに盛土の地震被害機構を推察する。

## 2. 釧網本線茅沼・五十石間の盛土における常時微動測定結果

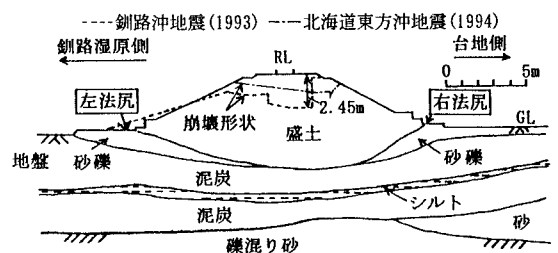
1993 年 1 月に発生したマグニチュード  $M=7.8$  の釧路沖地震と 1994 年 10 月に発生した  $M=8.1$  の北海道東方沖地震で被害を受けた盛土 A (釧網本線茅沼・五十石間 32K320M 付近、図 1 (a)、(b)) と、付近にある両地震で無被害の盛土 B (同線 32K870M 付近、図 1 (c)) において、常時微動が 1993 年 10 月に測定されている<sup>1)2)</sup>。両盛土は釧路湿原の台地際にあり、両地盤には泥炭層が分布する。被害盛土 (高さ約 3.3m) の右側 (台地側) には支谷があり、ここの基盤面は右上りに傾斜しその上の軟弱層が左側に厚くなる。無被害断面の基盤はほぼ水平でその上の軟弱層はほぼ一定厚さで堆積する。

図 1 (b) に示すように、盛土 A では釧路沖地震では路盤 (約 5m 幅) が左右のバラスト尻から垂直切断したように陥没 (沈下約 2.0m) するとともに、左側法尻にも全体にわたって脹らみが発生し、北海道東方沖地震でも被害が発生したが釧路沖地震と比べると変形の規模が小さい。図 2 (a) は釧路沖地震後の 1993 年 11 月に、盛土の左右法尻で測定した常時微動の上下動成分  $V$  のフーリエスペクトル比曲線 (左法尻/右法尻) であり、両地震で比較的大きく変状した盛土 A の測定値である実線の曲線には、1.0 を境とした明瞭な山と谷がある。しかし、無被害の盛土 B の測定値 (上下動成分  $V$ ) である点線の曲線には、1.0 を境とした顕著な山と谷がみられない。なお、線路方向水平動成分  $H_L$  のフーリエスペクトル比曲線 (左法尻/右法尻) でも同様の傾向があるが、線路直角方向水平動成分  $H_T$  のフーリエスペクトル比曲線 (左法尻/右法尻) ではそれらと逆の傾向がある (図 2 (b))。

(b) 測定断面 (被害盛土 A、32K320M 付近)<sup>1)2)</sup>

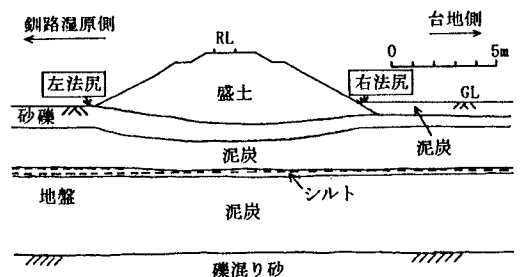
(c) 測定断面 (無被害盛土 B、32K870M 付近)<sup>1)</sup>図 1 釧網本線茅沼・五十石間の盛土<sup>1)2)</sup>

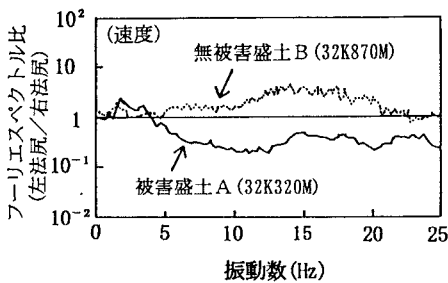
(a) 上下動成分 V

害(左側の湿原側への変状)は地盤の不均質性に伴う不同変位によって生じたことが推定される。なお、常時微動の上下動成分が地盤状態をよく表すということは、文献3)での軟弱地盤改良前後の測定結果から上下動成分が水平動成分よりも地盤状態に敏感に反応すると結論づけられていることから推定できる。

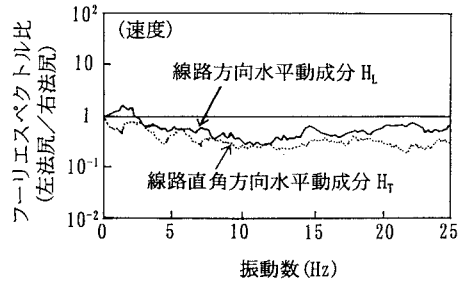
(b) 水平動成分  $H_L$ ,  $H_T$  (被害盛土A、32K320M)

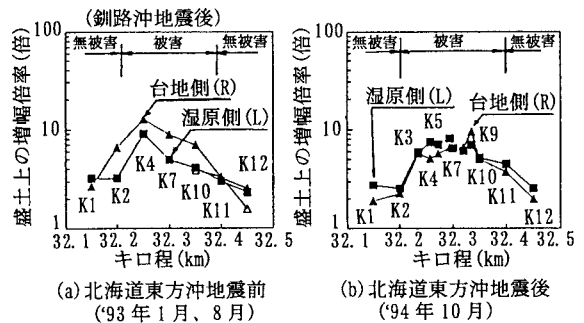
図4 常時微動測定結果(原図、文献4))

図3<sup>4)</sup>は図1(a)と同じ場所における常時微動の測定位置を示す。無被害地点と被害地点で線路に沿って常時微動を盛土の左右法尻(間隔約5m)で測定し、水平動成分(線路直角方向) $H_T$ のフーリエスペクトルを上下動成分Vのフーリエスペクトルで割った値、即ち盛土上の“増幅倍率”曲線の最大値を図4<sup>4)</sup>に示す。図4(a)の釧路沖地震後即ち北海道東方沖地震前の測定結果をみると、被害範囲にあるK2~K11測点では“増幅倍率”が湿原側より台地側の方が若干大きい(このとき各々の測点の左右天端でほぼ同じ卓越振動数である)が、北海道東方沖地震後図4(b)は、地震後は左右天端でほぼ同じとなりかつ地震前より小さくなっている<sup>4)</sup>。

このように被害範囲では地震前に違っていた盛土の左右天端の“増幅倍率”が地震後に変化してほぼ同じになっているが、これは不均質な地盤上にあった盛土が地震に遭って被害を受けて、このとき地盤が地震で乱されて左右天端で“増幅倍率”が同じになったことを示すものと推定される。
