前橋工科大学 フェロー会員 那須 誠

## 1. まえがき

1995年兵庫県南部地震では、過去の地震災害と同様に地盤の変化点や軟弱な土質の箇所では構造物に大きな被害が出たことが推測される。今回はその点に着目し、阪急三宮駅周辺に位置する生田神社と神戸市役所の地盤について調べた結果を報告する。

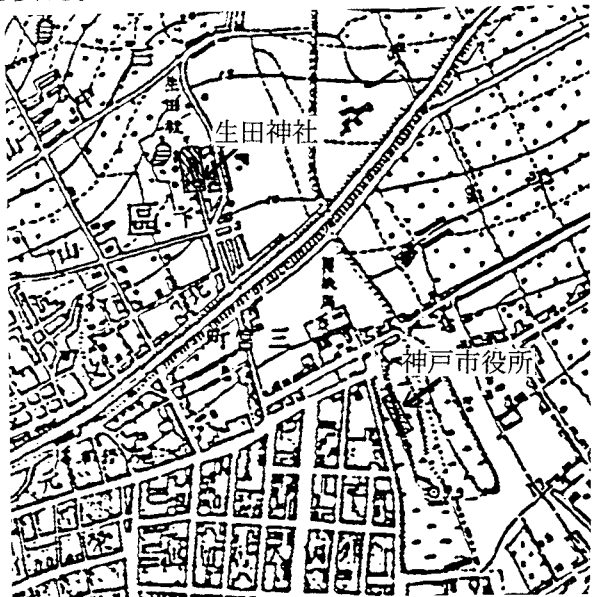
図1 三宮付近の旧版地形図<sup>2)</sup>と被害位置

まず、生田神社の地盤について考察する。図1の旧版地形図<sup>2)</sup>をみると、拝殿の周辺にはかつて水田が広がっており、地盤の等高線間隔の変化点にあつて建物の背後から山裾が迫っていることが読みとれる。図2の地質区分図<sup>3)</sup>と比較してみると、山側はS層(砂層)、南側の拝殿側はSC層(砂粘土層)と、神社は地盤状態の変化点に位置している。この図2の中の生田神社を通る線上の①～⑦の位置の土質柱状図<sup>3)</sup>を並べて図3(a)に示す。この図をみると、生田神社の北側の①～④と南側の⑥、⑦の柱状図は砂・礫、シルト、粘土層からなっているが、生田神社の敷地内に位置する⑤の土質柱状図には砂・礫層の下に腐植土層がみられる。

次に、神戸市役所について考察する。図1の旧版地形図<sup>2)</sup>をみると、建物を自然堤防と埋没谷の境界部が南北に斜めに縦断している。この図2の中の神戸市役所を通る線上の⑧～⑮の土質柱状図<sup>3)</sup>を並べて図3(b)に示す。この図をみると、⑨、⑩及び神戸市役所の位置する⑭の柱状図には砂礫層の間に腐植土層が挟まれており、上部の砂礫層があまり厚くない。また、⑮の土質柱状図をみると比較的良い地盤となっており、ここは図1の市役所南部の自然堤防に位置すると考えられる。

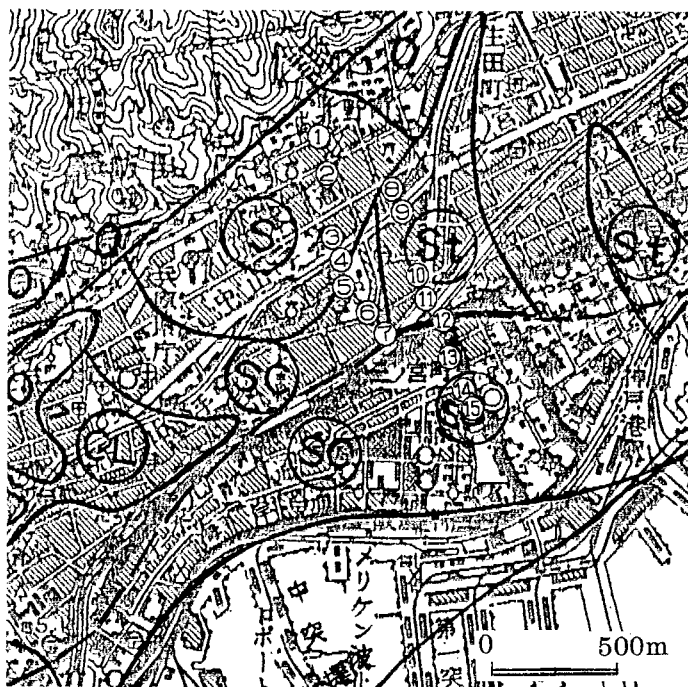
図2 三宮付近の地質図<sup>3)</sup>と土質調査位置

- (1) ①～⑮は土質調査位置を示す。  
 (2) 生田神社は⑤付近に、神戸市役所は⑭付近にある。

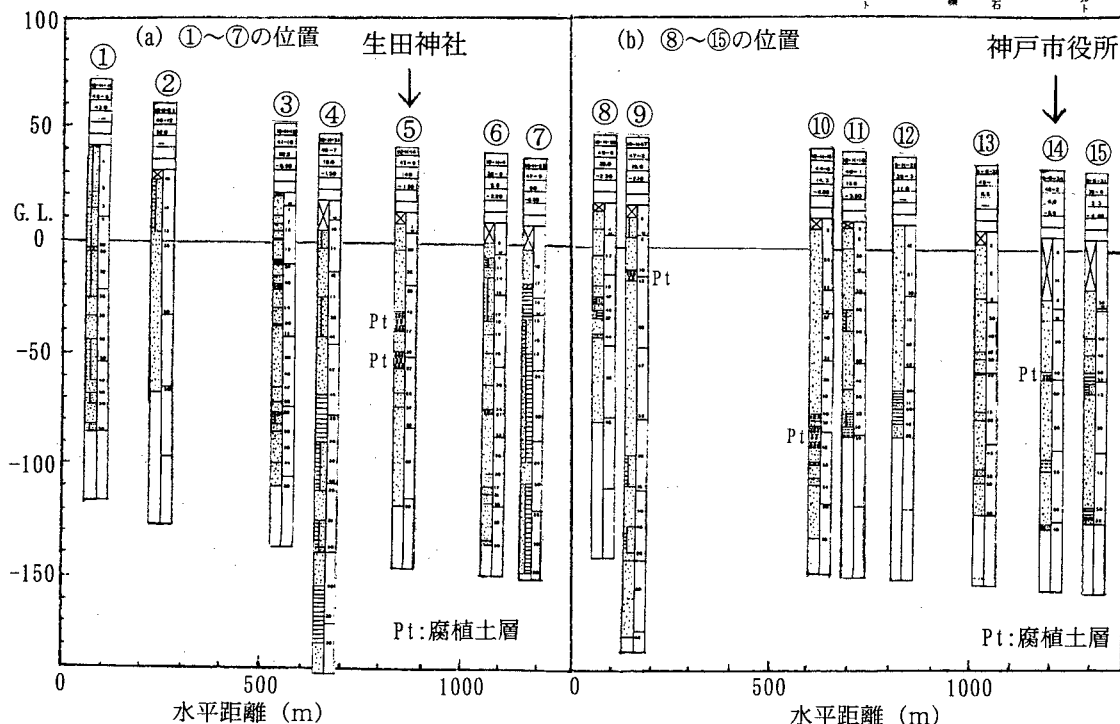
図3 地盤状態(①～⑮の位置は図2参照)

以上のことから今回あげた2つの被害箇所の地盤には腐植土層が存在するとともに、それが無い地盤と接していることが共通点としてあげられる。このように地盤条件の境界部に存在するとともに、腐植土層が地震動を大きく増幅させたり、あるいは迂り面ようになって不同変位が発生して被害が発生したこと、即ち過去の例と同様のケース<sup>4)</sup>で被害が出たことが考えられる。
