## (II-19) 船舶と海洋構造物の衝突事例分析と解析

早稲田大学 学生会員 石川 雄大 早稲田大学 正会員 清宮 理

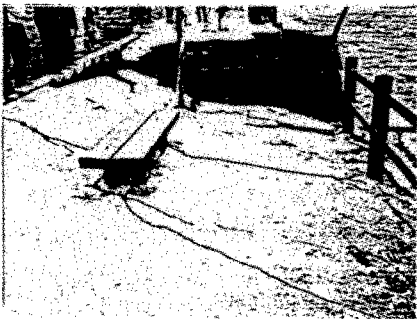
一部に亀裂、崩れ等を生じた被害を示す。船体の損傷においては中破、小破が多く、構造物の損傷においては、小破が多かった。船体、構造物の両方において大破は少なかった。写真－１に事故による岸壁構造物の破損事例を示す。衝突直前の速力を図－５に示す。港湾区域では 10 ノット未満 (4. 5 ～ 5. 0m/sec) の速度で衝突した場合が大半であるが、なかには約 15 ノットで衝突した場合もある。一般的には衝突の際の速度は小さい。船舶の総トン数を図－６に示す。船舶の大きさとしては 500G. T 未満が大半で比較的中型、小型な船での事例が多い。図－７には船舶の構造物への衝突位置についてのデータを示す。全体的に船首部と船腹部から衝突した事例が多く、船尾部からの衝突した事例は少ないことがわかる。

写真－１ 岸壁構造物の被害
