## (II-74) 平成10年8月末、那須水害による余笹川の流路変化の特性

宇都宮大学 学生員 ○伊藤和典  
宇都宮大学 フェロー員 須賀堯三  
宇都宮大学 正員 池田裕一

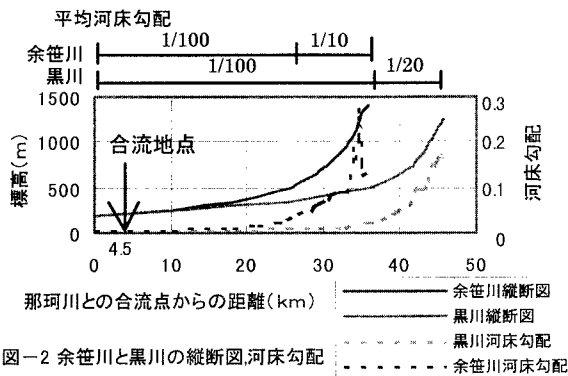
図-2 余笹川と黒川の縦断面図、河床勾配

図-2の縦断面図は地形図により作成した。黒川に比べ余笹川は比較的傾斜が急で短い河川である。また、余笹川と黒川の合計11ポイントで横断測量を行った。ピーク水位は洪水時の痕跡調査により決定した。図-1は調査位置を示す。横断測量より横断面図を作成した。洪水流はほぼ等流であるとし、粗度係数は現での状況を考慮して表-2のように設定し、マンニングの式を用いてピーク流量を求めた。図-3が各調査位置における流量である。流量は余笹川と黒川では余笹川のほうが大きい。その原因としては雨量強度の平面分布および流域の平面形状、土地利用状況等が挙げられる。図-4は各調査位置での比流量と流域面積で余笹川の黒川合流点上流部と黒川の一部では比流量が10以上と非常に大きい。

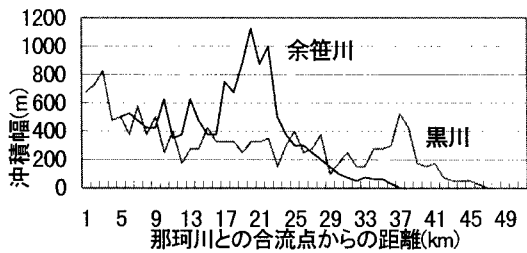
図-5 余笹川と黒川の沖積幅

図-5は地形図により余笹川と黒川の谷底沖積地幅を1km区間ごとに測定したものである。余笹川は中流部(四号線付近)において最も沖積幅が広い。これは余笹川支川の四ッ川が余笹川と間隔を狭くして流れているためである。それに対し黒川は上流部から下流部まではほぼ一定の沖積幅である。つぎに栃木県土地利用基本計画図を見ると谷底沖積地内は上流部では森林地域、中・下流部では農業地域に指定されている。農業地域では平坦な土地の少ない山地域であるため生産性の大きな水田が多い。また余笹川の河川近くの低位段丘上に家屋や牛舎が見られ今回の洪水により家屋の流出、床上・床下浸水を受けた。

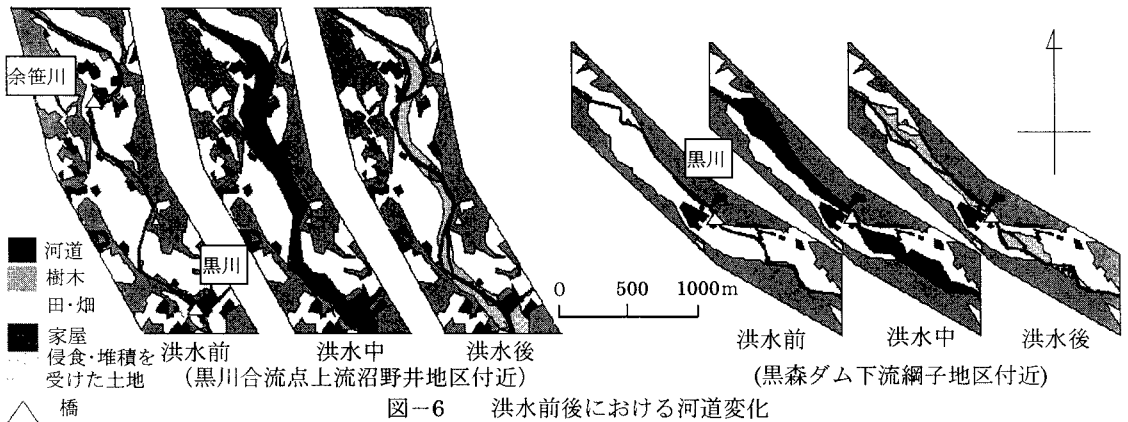
図-6 洪水前後における河道変化

図-6は余笹川の黒川合流点上流部(沼野井地

区付近)と黒川の黒森ダム下流部(綱子地区付近)での洪水による河川の変化を表したものである。洪水前の状況は航空写真、洪水時、洪水後は現地での痕跡やヘリによる撮影をもとに作成した。河道は著しい横浸食を受け洪水前の3~5倍の幅(約60~100m)に変化した。また、河道変化や新規水路が河道変化の激しいところやわん曲部でおきた。河道付近では水田や家屋、樹木などの流出が目立ち大量の土砂や流木を生産した。特に沼野井地区付近では家屋と牛舎が合計約10軒、橋が2ヶ所で流出した。浸食を受けた土地は玉石などを残し岩肌状になり流木がいたるところに見られた。また一部の水田(黒川、綱子地区付近等)では細かい砂や礫が20cmほど堆積しているところもあった。

河道変化や新規水路が目立った。これは激しい横浸食現象によるものである。その原因は、余笹川と黒川は安定した河道ではなく植生の繁茂などにより不安定な蛇行河道のまま固定化した河川であり、今回の洪水によって見かけ上の安定が破壊されたということが考えられる。横浸食現象については、河道付近の土地が火山性細砂と大径の礫の混合であり、そこに原因があると考えられる。比較的洪水が起きにくく、その不安定な河道のまま固定化した河道を変化しないものとみなした人々は河川のほとりに家屋、牛舎などを立て、そして河道変化、新規水路、横浸食による被害を受けた。
