## (II-75) 平成10年8月末豪雨による那珂川および阿武隈川水系上流部の河川災害の概要

土木研究所河川研究室 正会員 二村 貴幸  
正会員 藤田 光一  
正会員 坂野 章

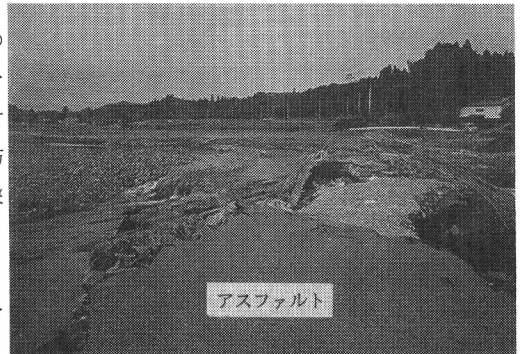
平面形状より、主流部は左岸側へ拡大した。このため、河道の左岸側に位置する土地が特に大きな影響を受けた。すなわち、1)道路盛土が破壊、流失し、残った道路盛土の背後には局所洗掘が起こった（写真-1）。2)谷底平野の耕作

写真-1 破壊された道路（上流を見る）  
(道路を乗り越えた氾濫流が下流側に深堀をつくり、道路を背面から侵食した。道路の前面に広がっていた田は、河道の一部となっている) (9月2日14時撮影)

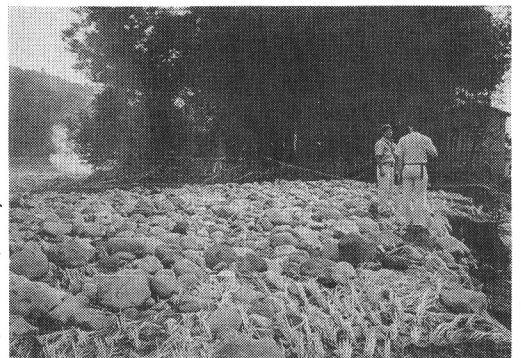
写真-2 水防林上流側の河岸侵食と土砂堆積（下流を見る）  
(河岸の農地は大きく侵食され、直径50cm程度の巨礫が稲穂の上に堆積した。人家の上流側にある樹林は水防林として機能し、流木や巨礫の進入を防いだ。樹林下部には流木の痕跡が残っている) (9月2日14時撮影)

地へは河床材料が広範囲に堆積して河原状を呈した。また河岸の大規模な側方侵食も発生し、低水護岸と左岸の農地の一部が削り取られ、流失した（写真-2）。3) こうした流路変動に伴い、民家の損壊や、牛舎の損傷・流失、ビニールハウスの全壊が発生した（写真-3）。なお、写真-2 に示したように、民家の上流側に残存する水防林により、民家への損傷が軽減されている状況が観察された。この地点以外で、余笹川と黒川に多く見られた形態3に属する災害としては以下のものがあつた。1) 護岸背後の土砂が大規模に移動して河床のような状況になり、護岸の一部あるいは全部が孤立して残されるもの。2) 側岸侵食に伴う斜面崩壊、流木発生。

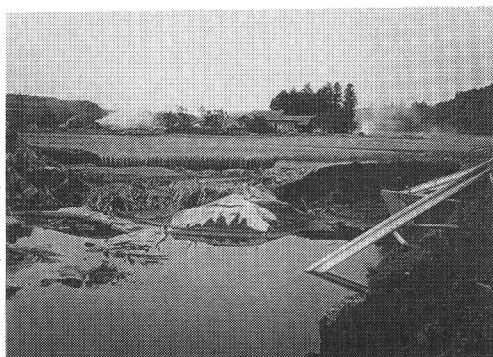
写真-3 農地と道路の侵食（上流を見る）

（道路のガードレールが破壊されている。洪水は人家の右側に回り込み土砂を堆積させた。用水路のカルバート出口周辺より大きな深掘が下流50mほどにわたって広がっている。写真左端には破壊されたビニールハウス）（9月2日15時撮影）

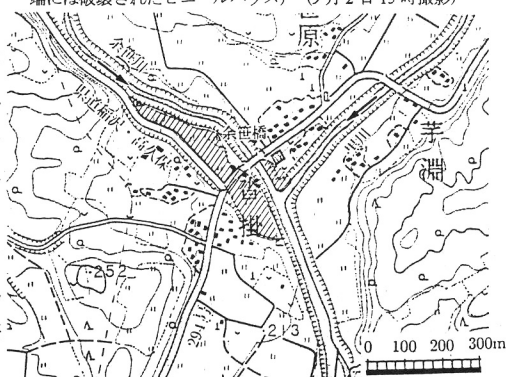
図-1 国道294号余笹橋周辺平面図

（斜線部は砂礫堆積あるいは表土流失部）

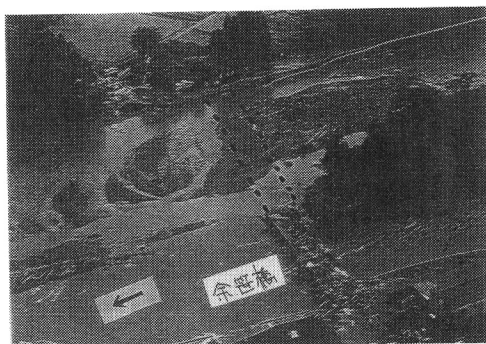
写真-4 国道294号余笹橋付近の被災状況  
（8月28日栃木県撮影）

栃木県の一般国道294号線の余笹橋は、橋長37.4mの4径間単純RCT桁橋で、昭和2年に架設された。下部構造は、橋台が半重力式橋台、橋脚が鉄筋コンクリートラーメン橋脚で、これらの基礎はいずれも直接基礎である。余笹橋周辺の平面図を図-1に示す。8月28日に栃木県が撮影した余笹橋周辺の状況を写真-4に示す。余笹橋の上流約300m付近から谷底平野が広がっており、本洪水前の余笹川はその左端を右に緩やかに湾曲しながら流れていた。右岸側の谷底平野は水田などとして利用されていた。一般国道294号はこの谷底平野を横切っており、余笹橋までの約80mの区間は盛土構造となっていた。写真-4からもわかるように、この盛土構造の区間が全面的に流失した。左岸側の橋梁取り付け部付近における痕跡水位は、橋の直上流において道路から1m以上の高さ、直下流において道路高さ程度であった。このような水位条件の下で起こった盛土構造を越水する流れが、盛土流失の1つの原因になったと考えられる。洪水により砂礫が堆積あるいは表土が流失した部分を図-1の斜線で示す。洪水流は、本橋の上流約300mの位置で右岸側の水田に氾濫している。氾濫した洪水流は谷底平野全体に広がるように流下しており、その結果、写真-4に示すように、水田に砂礫が堆積あるいは表土が流失し、谷底平野の右端を走る一般県道稲沢・高久線の道路の一部が流失した。
