JR 東日本 東京工事事務所 正会員○枠本 拓 正会員 高崎 秀明
齊藤 昭夫 千葉 信晴

1. はじめに 鉄道橋りょう架け替え工事において、現鉄道盛土に腹付け盛土により、仮線路盤を敷設することとなった。地盤が軟弱で、盛土の安定や長期にわたる圧密沈下による影響が懸念されるため、軌道に近接して深層混合処理工法（機械攪拌方式）によって地盤改良を行なうこととした。本報告は、地盤改良による地盤及び軌道の変状を把握するため、試験施工を行ない、地盤変位と間隙水圧の変化を計測し考察したものである。

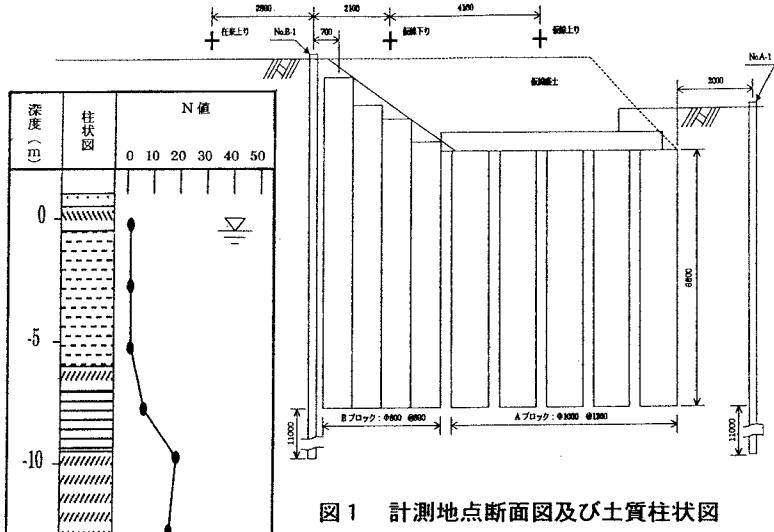
図1 計測地点断面図及び土質柱状図

2. 地質概要 施工箇所の土質柱状図を図1に示す。地盤は東京湾岸低地の一部をなす沖積低地にあたり、上部からN値0～2程度の軟弱なシルト質細砂、シルトが約6m堆積し、その下に、N値10～20のやや締まった細砂層が堆積している。地下水位は地表面下約1mである。

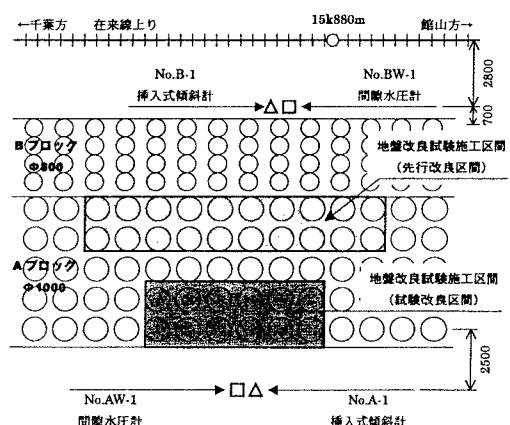
図2 計測地点位置図

地盤改良試験施工範囲を図1、図2に示す。地盤改良の施工順序は、A ブロック ($\phi 1000$ 、 $1=7m$) を施工した後、仮線盛土 ($H=2m$) を施工し、最後にB ブロック ($\Phi 800$ 、 $1=7\sim9m$) を施工するというもので、今回の試験施工で改良した範囲は図2に示す通りである。改良率はA ブロック 46%、B ブロック 48%である。改良材(タフロック:水=1:1)の注入率は26.6%である。計測はA ブロック側のA孔 (NoA-1、AW-1)とB ブロック側のB孔 (NoB-1、BW-1)の2個所で行なった。地盤変位の計測には挿入式傾斜計を用い、計測範囲は地盤改良深さより約11m下からであり、計測間隔は1mである。計測頻度は、改良杭施工終了毎としたが、先行改良区間施工時は改良杭2本終了毎とした。間隙水圧は土中式間隙水圧計を用い、上部のシルト質細砂層で地盤改良を施工している時間中に測定した。なお、今回の試験施工にあたり先行改良区間を設置したのは、B ブロック施工時に軌道と反対側に剛性のある杭が連続して存在した場合では、存在しない場合に比べ地盤改良時の側方圧の拡散方向が軌道側に限定され、B ブロック施工時の軌道側への影響がより確認しやすくなると考えたためである。

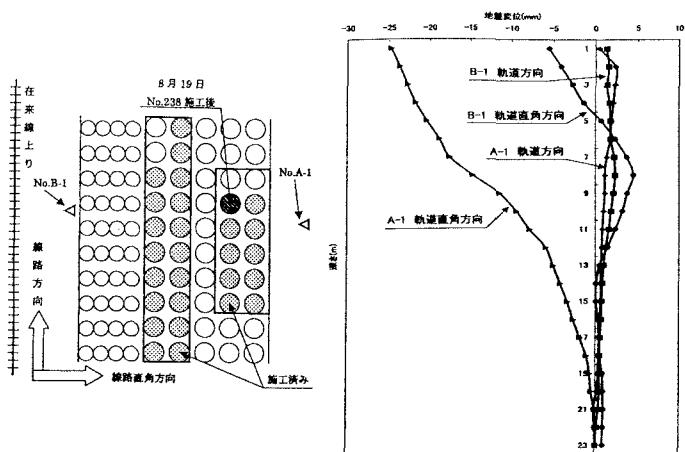
図3 8/19施工時の地盤変位と杭の施工位置

(1) 地盤変位 図3に地盤変位量と計測時における杭の施工状況を示す。

◎印の杭は施工済みで、●印の杭は計測日に施工した杭である。No.A-1における累積変位量は軌道方向において4mm以下、軌道直角方向において25mm以上であった。No.B-1における累積変位量は軌道方向において4mm以下、軌道直角方向において10mm以上であった。変位は、軌道方向においては加圧方向に発生していたが、No.B-1軌道直角方向においては、図3に示す様に地中中部で折れ曲がる変位形状となった。

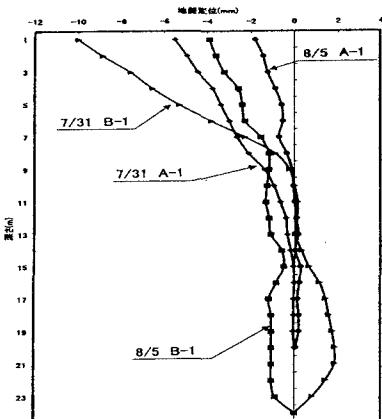
図4 地盤変位

また、杭一本ごとの変位量を見ると、図4に示す様に、先行改良杭施工時(7/31)のほうが計測地点に近くなる試験杭施工時(8/5)よりも大きくなっている。これは、先行改良杭施工時の地盤が処女地盤であるため、圧密変形が出やすく、その後の試験杭施工時では変形がでにくくなつたものと思われる。

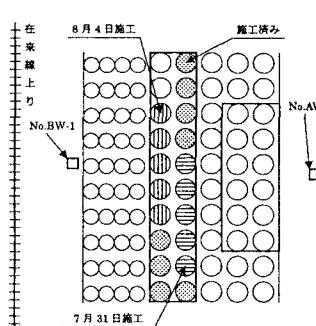
図5 間隙水圧の推移と杭の施工位置

(2) 間隙水圧 図5に示す様にNo.BW-1では改良位置が4.3mまで接近した際(8/4)に約 0.04kgf/cm^2 の上昇が見られた。また、先行改良杭1列目施工時(7/31)は2地点で運動した動きを示し、2列目施工時(8/4)ではNo.AW-1ではほとんど変化しないのに対しNo.BW-1では急上昇した。これらから、各計測地点共に改良位置が計測位置に接近すると敏感に反応し上昇していることがわかる。また、今回の場合、上昇の程度は 0.02kgf/cm^2 程度である場合が多い。また、杭と間隙水圧計との間に遮断壁等があると間隙水圧は上昇しない、ということが確認できた。間隙水圧は改良杭施工時に上昇しその後消散するが、消散の速さは速やかであるとは言えず時間的遅れを伴って生じる傾向を示す。これは計測対象を砂質土としているが、実際には粘性土が混入していることの影響と思われる。
