## 1. まえがき

## 2. 各種構造物の問題発生例

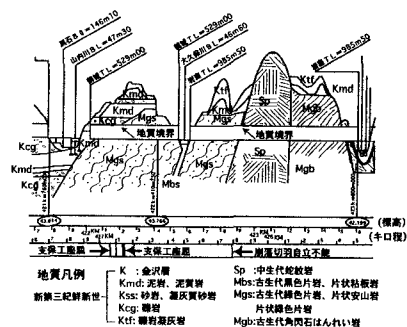
図10 トンネル変状箇所<sup>13)</sup>

6) トンネル変状(図10)は地層境界部で多くみられる<sup>13)</sup>。地層境界部は地下水も流れやすいし、硬軟地盤境界部であり両地盤間に相対変位が発生し、偏圧が発生しやすいところである。

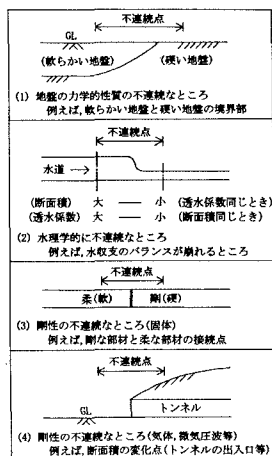
図11 問題が出やすい主な不連続点

以上に述べた構造物に問題が発生しやすい主な不連続点を図11にまとめる。
