1. まえがき

地震で軸方向に被害を受けた橋梁に、地盤条件の変化点で軸方向に軟弱地盤と良好地盤に跨って作られた状態、即ち異種支持地盤状態になっている橋梁が多くみられた。その事例をいくつか示すとともに被害機構等を推定する。

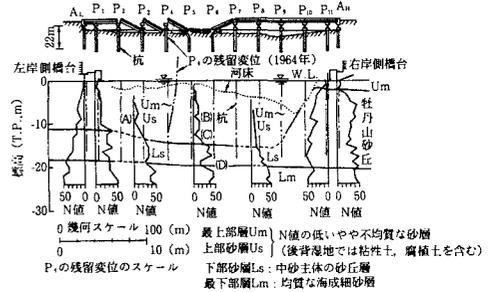
図1 昭和大橋(1964年新潟地震)¹⁾

図1の昭和大橋¹⁾は砂丘と河成層に跨って作られ、桁落下は河成層の砂質土のみからなり比較的固い右側部分とその中に軟弱な粘土や腐植土層を挟む比較的軟らかい左側部分の後者側で生じた。右側橋台と比べて左側橋台が河心側に大きく移動するとともにその裏の盛土が大きく沈下し、その盛土の移動方向(河成層底面の緩く傾く方向)に杭が変形した。なお、水深最大の部分が左側の砂丘近くに寄っている。図2の姉沼高架橋¹⁾の地盤の腐植土層底面は左端から右側にかけて緩い勾配で深くなり、中間付近から右端にかけて急な勾配で浅くなる。杭の右側への変形から、図1と同様にその底面の緩傾斜方向に地盤が移動したことが推定される。なお、現在の川は高架橋7ブロックNo.24、25間を流れ、図1と同様に地盤の良い方に寄って流れる。図3の桜沢川橋梁²⁾の左側は山に続き軟弱層が左側から右側にかけて厚くなる。橋台裏盛土は薄い軟弱層上の橋台1Aよりも厚い軟弱層上の2A裏で大きく発生した(それぞれ20cmと75cm)。しかも、2Aは左側に押されるとともに2A上のバ'パ'ットやシェ、2Pと1P上の架違い部に破壊等が発生した。ここでも川が山沿いを流れる。図4のサフランシオ・オグランド'バ'イブリ'ジ' ²⁾の橋梁は左側の地盤の良い部分と右側の悪い部分に跨って作られ、軟弱'バ'イマ'ットの厚さの変化点付近の橋脚上で桁が崩落した。ここの水深の最も深い部分が左側の地盤の良い岩盤近くにある。図5の利別川橋梁¹⁾も左側の地盤の悪い部分と右側の地盤の良い部分に跨って作られ、軟弱粘性土層(C、GC、SfC)厚さの変化点付近の橋脚上でシェが転倒した。ここの川は右側の良い地盤の近くを流れる。図6の直別川橋梁³⁾では橋台1Aに亀裂や右側への傾斜が発生した。橋梁下の地表面を見ると左側から右側にかけて低くなり、杭は右側橋台2Aよりも左側橋台1Aの方で長く、地盤は左側の方が悪いと考えられる。ここの川筋も地盤が良いと考えられる右側を流れている。図7の下頃辺川橋梁⁴⁾ではA部で橋脚の掛け違い部のコンクリートに亀裂や剥落が生じた。橋台1Aよりも2Aの方の堤防の高さが低いため、2Aの方の地盤が悪く被害も地盤の悪い方で生じたことが考えられる。図8の姫新得川橋梁⁴⁾では地盤面が橋台2Aの方より1Aの方が低く、地盤面の低い方にある橋脚に亀裂が発生した。川は地盤が良いと考えられる2Aの方の橋脚3P近くを流れる。

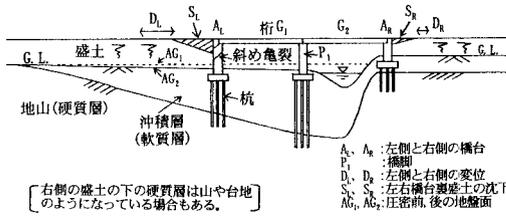
図9 橋梁の軸方向変形と地盤の関係の模式図

以上に述べた橋梁の外にも同様地盤で軸方向被害を受けた例が多く見られる。このような橋梁の軸方向変形と地盤の関係の模式図を図9にまとめる。右側の軟質層が薄く

左側の軟質層が左側から右側にかけて厚くなる。このような良い地盤と悪い地盤に跨る橋梁では、軸方向(図では左右方向)の地震動と残留変位の大きさと方向は地盤構造に対応して発生する。即ち、地盤変位は右側で小さく左側で大きく生じ(不同変位が生じ)、橋台裏の盛土荷重は偏載荷重として作用するので、左右盛土変位 D_R 、 D_L はともに橋梁側に生じるが、薄い軟質層上の D_R よりも厚い軟質層上の D_L が大きい。 D_L がその下の軟質層の緩傾斜底面の傾斜方向の右側に特に大きく生じるのに伴って、左側橋台 A_L が大きく右側に押されるとともにその裏の盛土が大きく沈下し、さらにその橋台 A_L に図に示すような斜め亀裂が生じることが多く、その上にそれに隣接する橋脚 P_1 にも右側への大きい地盤変位が作用して各種被害が生じることが考えられる。なお、阪神・淡路大震災で阪神高速道路の札幌付近の橋梁の落橋が硬軟地盤境界部で生じており、その被害機構は図10のように考えられる⁵⁾。また、上述したように川あるいは水深の最も深いところが地盤の良い方に寄っている例が多いが、これは図9に示すように軟質層の厚いところほど圧密沈下量が大きいためと考えられる。河道改修しても洪水のときに元の河道に戻ることがあるが、その一因としてこのことが考えられる。
