宇都宮大学 学生会員 ○富田 渉  
 宇都宮大学 フェロー員 須賀 堯三  
 宇都宮大学 正会員 池田 裕一

## 1. はじめに

1998年8月末、栃木県北部の集中豪雨により甚大な洪水災害を引き起こした那珂川上流支川の余笹川において、現在復旧改修工事が行われている。近自然工法は、調査、計画、設計、施工、維持管理、追跡という順序で行われる。そこで、本研究では余笹川の近自然工法を検討する際に必要な基礎調査を行う。

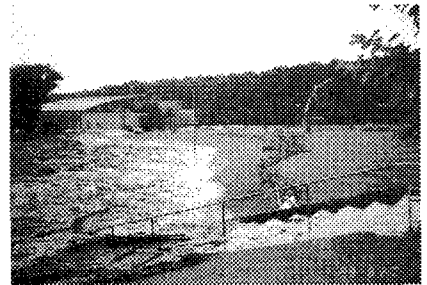
東北本線の下流右岸側にある余笹川ふれあい公園の被災状況を写真-1に示す。この公園は屋内プールがあり、利用者の多い施設である。これに伴い、公園沿いの河道では近自然工法によって河川整備されていた。今回の洪水によって、公園沿いの護岸が破壊され、洪水流が公園にまで進入した。

写真-1 余笹ふれあい公園

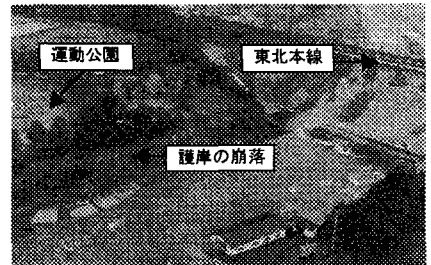
写真-2 運動公園脇の護岸崩壊

東北本線の上流左岸側にある運動公園脇の護岸崩壊の状況を写真-2に示す。ここでは約100mに渡って護岸が崩壊した。この原因は、根固付近のアーマー・コートが護岸の存在により容易に破壊され、引き続いて護岸が崩壊したと考えられる。

(1) 余笹川は蛇行の激しい不安定な横侵食河道である。この特異な河川特性が今回の被災に大きな影響を及ぼし、他河川で適用されているような通常の近自然工法によって作られた既設護岸の多くが破壊された。横侵食河道の特性を考慮した護岸工法が必要である。
