## 1. はじめに

本報文では、越流したCSG構造物において浸食後の堤体の形状変化、弾性波探査などを行い越流抵抗性について検討した結果を述べるものである。

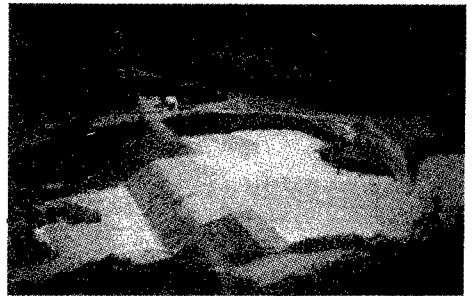
仮締切の越流は、約5時間継続し、最大越流量は $Q=170 \text{ m}^3/\text{s}$ であった。越流状況を写真-1に示す。

写真-1 越流状況

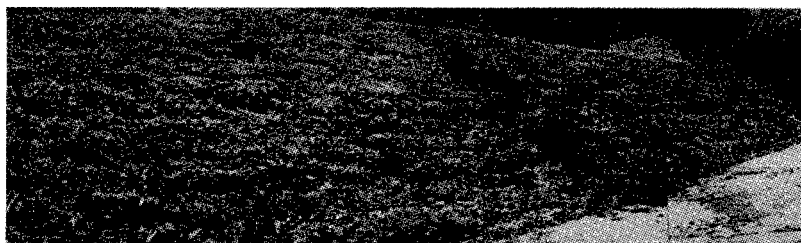
写真-2は、越流後の下流法面の状況である。概観すると、図-1の略図に示すように転圧厚さの境界部分で筋状に浸食を受けた跡がみられるが、それ以外のところでは細粒分が洗い流されただけである。最大浸食深さは20数cmである。なお、下流法面は、油圧振動転圧機で転圧が行われている。

写真-2 出水後の下流法面浸食状況

- (1) 目視によると下流法面の転圧層の境界部分で筋状の浸食がみられ、その浸食深さは最大 20 数 cm である。この部分は所定の強度が得られていない箇所と考えられる。
- (2) 弾性波・表面波探査によるP波・S波速度に変化はみられない。

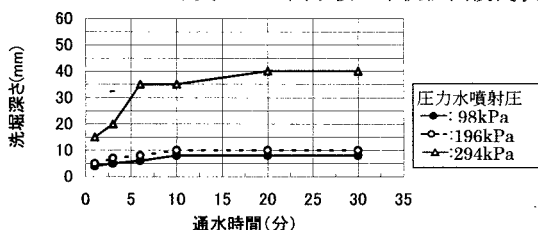
写真-3には越流した天端の状態を示す。この部分でも越流によりえぐれた部分は全くみられず、コンクリートの打ち継ぎ目処理後のように表面の細粒分が洗い流れて粒径の大きなものが残っているといった状態である。すなわち、材料の転圧が不足している部分、言い換えれば転圧しにくい部分で浸食を受けると考えられる。また、この結果は、図-2<sup>1)</sup>に示すように当構造物の築造前に行った圧力水による越流抵抗試験において、任意の洗堀を受けた後はほとんど浸食が進行しない結果とほぼ同様である。すなわち、CSGは通常の土構造物に比べ十分な越流抵抗性を有すると考えられる。

図-2 通水時間と洗堀量

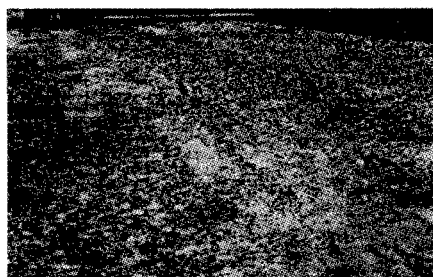
写真-3 出水後の越流部天端

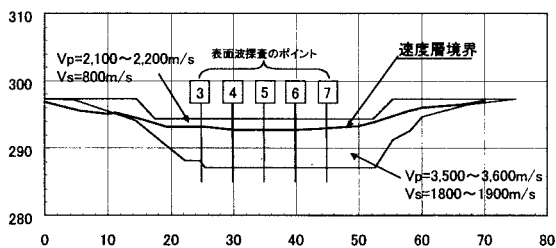
弾性波探査によるS波の縦断方向の速度分布を図-3に示す。S波速度 $V_s$ は、ほぼ水平の2層構造を示しており、速度層の境界は4年経過後に測定した結果とほぼ同じである。その値 $V_s$ は、1,800~1,900m/sを示し、4年経過後の測定値と変わらない。P波速度 $V_p$ もS波速度と同様に4年経過後の測定値とほぼ同様である。図-4に表面波探査の測定結果を4年経過後のものと併せて示す。測点は図-3のポイントで行っている。図-4より両測定値を比較すると若干の変化はみられるものの、両方の値に差がないことが確認できる。特に越流の影響を大きく受けていると考えられる表面付近1.0~1.5mにおいても表面波から求めるS波速度 $V_s'$ の値に変化がない。二つの方法よりCSG構造物の剛性は越流によって変化がないと言える。

図-3 堤軸方向のS波速度分布

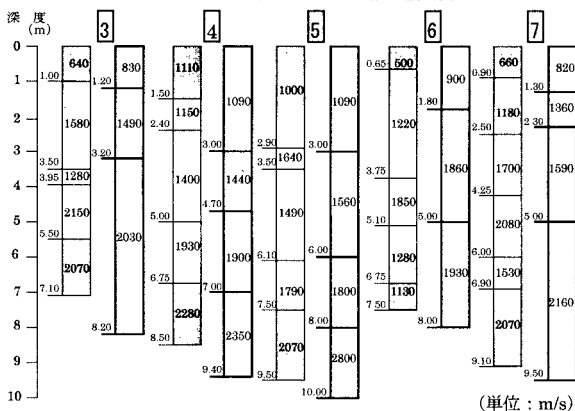
図-4  $V_s'$ 速度柱状図
