日本道路公団試験研究所 正会員 加藤 陽一

## 1. はじめに

本報文では、降雨におけるのり面崩壊について、のり面災害と排水構造物の関係の調査・分析結果について報告する。

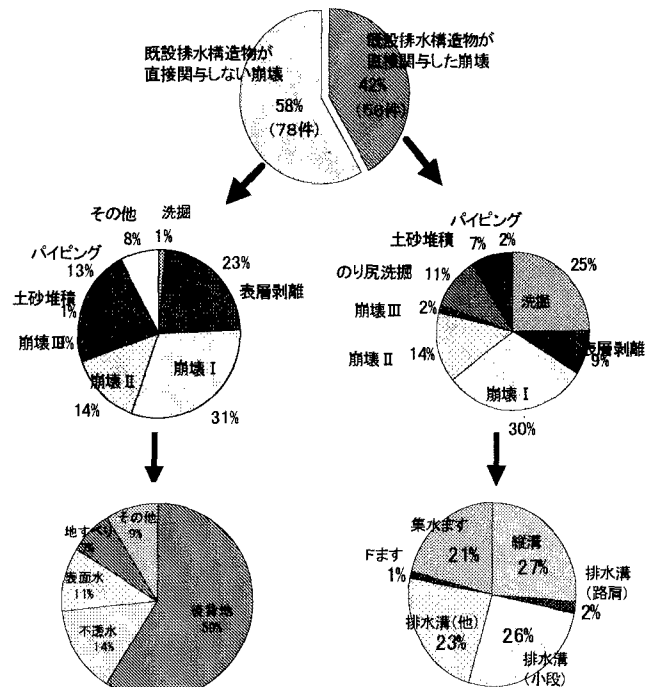
図—1 排水構造物と切土のり面崩壊

① 既設排水構造物が直接関与した崩壊のうち、74%が縦溝と小段排水工と集水ますで発生している。また、のり面崩壊の規模としては、洗掘と崩壊Ⅰが全体の55%を占めている。これらの崩壊は、縦溝と小段排水工の接続部・集水ます等で跳水等が起き、それによりのり面を洗

掘し、徐々に崩壊が大きく進行していったものと推察できる。

② 排水構造物が関与しない崩壊の原因は、59%が後背地形である。また、のり面崩壊規模としては、表層剥離とパイピングと崩壊Ⅰが67%を占めている。これらの崩壊は、後背地から水が供給され、切土のり面に浸透水として流れ込み、パイピング等が起こり、降雨による表層剥離を伴い、徐々に崩壊が大きく進行していったものと推察される。

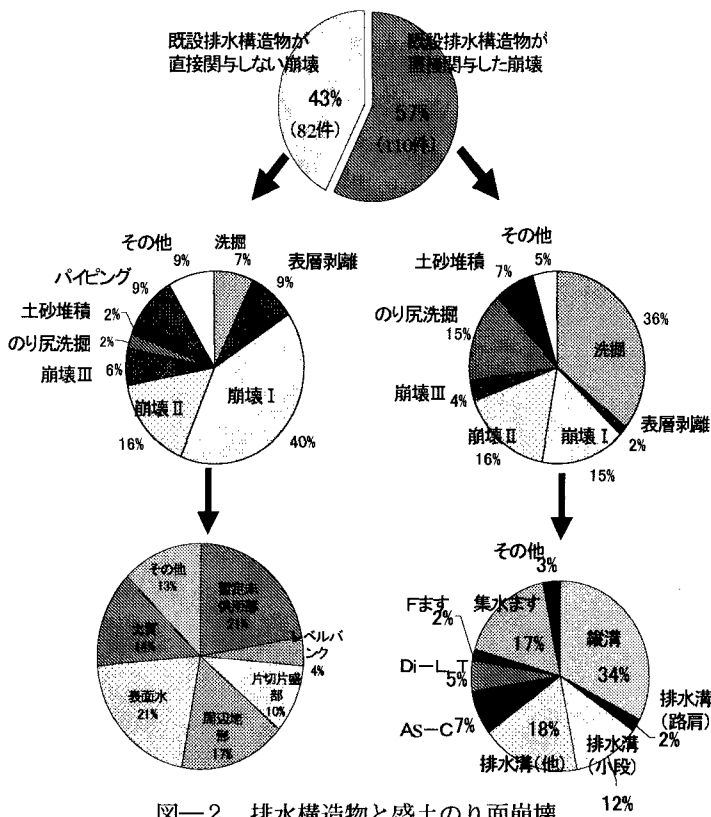
うち 63%が縦溝と小段排水工と集水ますで発生している。また、のり面崩壊規模としては、洗掘と崩壊Ⅰが全体の51%を占めている。崩壊状況は、切土部と同様に、集水ます等での跳水が原因で起きたものと推察できる。さらに、D I - L ・ Tなど、道路表面水を処理する排水構造物においても災害が発生している。これは、盛土の長期的な圧縮沈下による排水勾配の変化やサグ点の変化が一因と思われる。

② 既設排水構造物が関与しない崩壊のうち、暫定未供用部やレベルバンクなどの道路構造での要因が25%占めている。また、のり面崩壊規模としては、表面剥離とパイピングと崩壊Ⅰが58%を占めている。
