## (VI-10) 碓氷峠レンガ造トンネル群における調査・補修方法

リテックエンジニアリング(株) 正会員 ○三浦康代  
群馬県松井田町役場 内田武夫  
鹿島建設(株)関東支店 脇坂高光

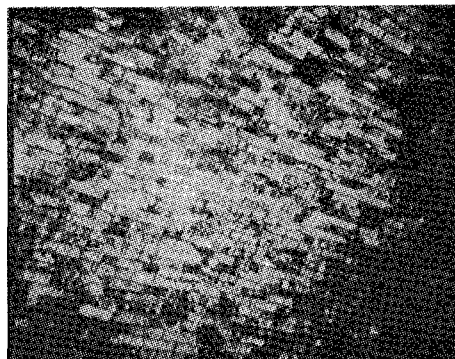
- ①目地部欠損は、目地表面の 1cm 程度が欠落したものであり、トンネル天端で多く見られた。この現象は、トンネル内の漏水によって目地モルタルの石灰分が溶出したものと思われる。
- ②レンガ表面の劣化は、レンガ表面の 1～2cm が剥離・剥落している現象（写真-1）であり、全トンネルで共通して見られた。この現象は、冬季に漏水箇所が凍結融解を繰り返した結果生じたものと思われる。
- ③構造ひびわれは、トンネル天端の開口ひびわれと横断方向の円周ひびわれであり、主に土被りの薄い坑口付近に見られた。この現象は、トンネル周辺地山の緩みが荷重として作用し、発生したものと思われる（図-2 参照）。

写真-1 レンガ表面の剥離・剥落

レンガ表面の剥離・剥落及び構造ひびわれに対しては、樹脂系注入剤による注入が一般的であるが、樹脂系注入剤は接着力が強く、目地の強度がレンガよりも強くなってしまう、再度劣化が発生した時にレンガを損傷することが危惧された。このため、文化庁の指導により無機系注入材を使用して施工を行った（写真－4 参照）。

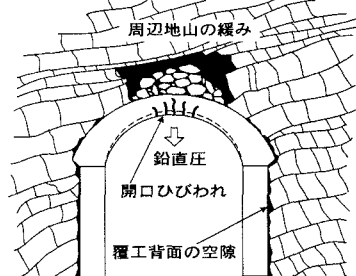
図-2 地山のゆるみによる変状模式図

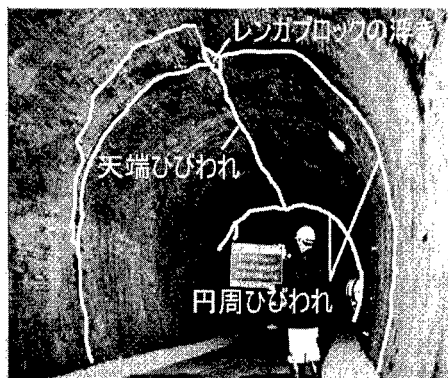
ンネル天端縦断方向に 12m 程度ひびわれが発生し、天端ひびわれの前後で円周ひびわれが閉合している（写真－2 参照）。この閉合部ではレンガがブロックとなって浮いており、背面空洞調査を行った結果、開口ひびわれが約 25cm にわたり発生し、覆工背面は土砂が堆積していた。

2 号トンネルのひびわれ閉合範囲では、天端ひびわれ部で沈下が見られたため、トンネル内空断面調査を行った。この結果、天端（レンガブロック浮き部）で最大 8.1cm 沈下しており、沈下が見られる範囲（約 12m）では、側壁は内空断面が最大 2.1cm 外側に広がっている結果となっていた。

写真－2 円周ひびわれと天端ひびわれの閉合（2号トンネル）

2 号トンネルのひびわれ閉合範囲では、土圧の増加や地震等の外圧によりトンネルの崩落が危惧されたため、外観の保存より第三者に対する安全を優先し、鋼製支保工の設置、及び吹付けコンクリートによる補強を行った。しかし、重要文化財であることから、極力レンガ表面が観察できるようにとの文化庁の指導により、アーチ部のみを吹き付けし、側壁は鋼材で耐力を確保した（写真－3 参照）。

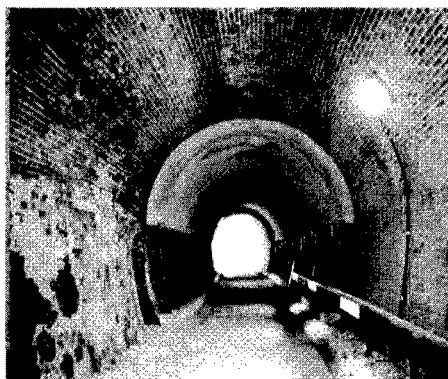
写真－3 支保工・吹付けコンクリート完了

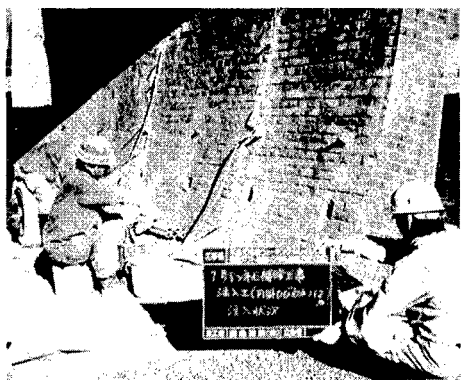
写真－4 ひびわれ注入状況
