## (I-40) 地盤構造と橋梁洗掘の関係—最近の被害例による考察—

前橋工科大学 フェロー 那須 誠

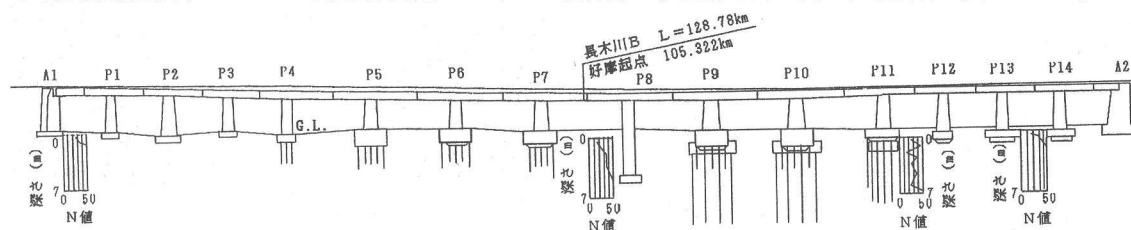
図 1 長木川橋梁全体図<sup>1)</sup>

(1) 長木川橋梁(長さ 125m)で平成 9 年 9 月に大雨の影響により橋脚基礎部分が洗掘されて橋脚が傾斜した<sup>1)</sup>。図 1<sup>1)</sup>をみると、傾斜した 11P 橋梁では杭基礎が採用されており、12P は直接基礎である。基礎構造は地盤状態に対応するので、良好な地盤には直接基礎、そうでない地盤には杭基礎を採用するため、地盤強度の変化点で洗掘被害を受けた事が分かる。なお、昭和 31、32 年にも 4P、5P で洗掘被害を受けているが<sup>1)</sup>、今回とほぼ同様に、直接基礎を持つ 1P～3P と杭基礎を持つ 4P、5P の境界部で杭基礎を持つ側で洗掘被害を受けている。

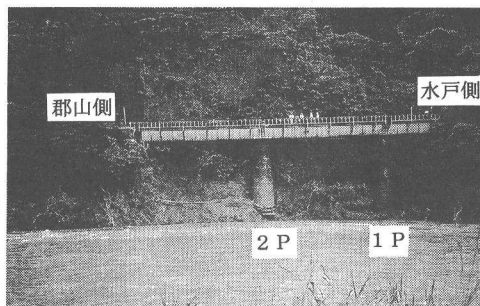
図 2 滝沢川橋梁洗掘状態<sup>2)</sup>

(2) 滝沢川橋梁(長さ 48.46m)は河川流線方向とほぼ平行に支谷に構築された橋梁である<sup>2)</sup>。平成 11 年 7 月に熱帯性低気圧によって久慈川及び那珂川の水位が上昇した。この影響で 1P、2P 橋脚間の地表土が一部流出し、その後 2P は岩着されている基礎部の岩盤が濁流により洗掘されて流失した(図 2)<sup>2)</sup>。現場付近の岩盤は、粘板岩と花崗斑岩からなり、表層に分布している粘板岩は脆くなり、その下に存在している風化した花崗岩は大雨で崩壊しやすい為、増水した河川が削り取っていったと推測されている<sup>2)</sup>。

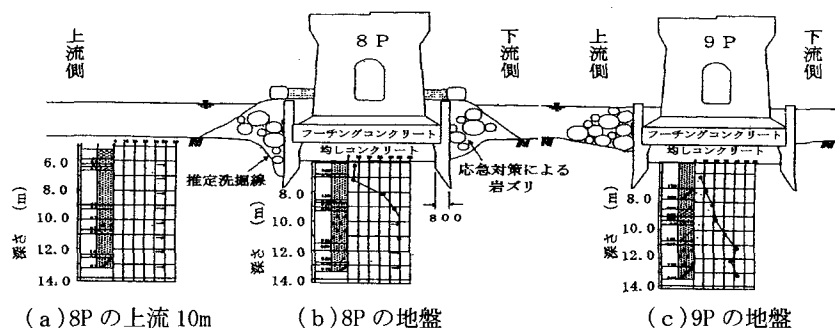
図3 胆沢川橋梁 8P、9P 橋脚周辺地盤(横断面図)<sup>4)</sup>

(3) 平成 12 年 4 月に胆沢川橋梁(長さ 356m)の 8P 橋脚が上流側へ下り線橋脚が 28 mm、上り線橋脚が 17 mm 傾斜した。平成 11、12 年の降雪量が平年の約 2 倍で、近年にない雪解け水の増水により洗掘されて傾斜に繋がったことが推定されている<sup>3)</sup>。図 3<sup>4)</sup>の土質柱状図と N 値の分布より、傾斜した 8P の上流 10m では地盤状態が良好であるが(図 a)、9P では安定な地盤は深さ 13m に達しても存在しない(図 c)。中間に位置する傾斜した 8P は、N 値 50 以下の土層が比較的薄いところにある(図 b)。従って 8P は硬軟地盤境界部にあり、地盤条件が急変する位置に設置されていることが分かる。

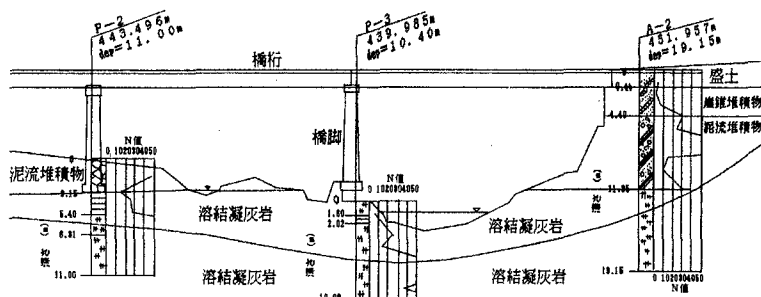
図4 文化橋地質縦断面図<sup>5)</sup>

(4) 片品川に架かる文化橋(長さ 108.29m)は、平成 13 年 9 月の豪雨によって流心部の P3 橋脚下の地盤が流出し倒壊に至った<sup>5)</sup>。図 4<sup>5)</sup>に示すように橋梁全体の基礎岩盤は、N 値 50 以上の固結溶結凝灰岩であるが、その上面は A1 橋台から P3 橋脚にかけて緩やかに深くなり、そこから A2 にかけて急に浅くなっている。表層地盤には、A1～P1～P2 まで N 値 50 以下の未固結あるいは比較的軟らかい溶結凝灰岩、砂・礫を中心とする河川堆積物・泥流堆積物等が分布する。特に、P3 付近には、溶結凝灰岩が厚く分布しているが変質しており、N 値も地表面部では低い値を示している。

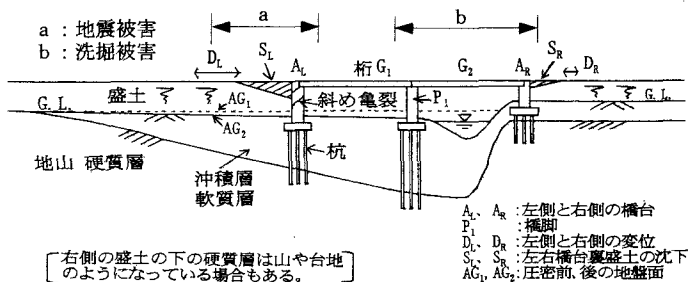
図5 橋梁の軸方向の変形と地盤の関係の模式図<sup>6)</sup>

以上の事例はいずれも共通した地盤構造を有していることが分かる。洗掘によって変状を受けた橋梁はいずれも一様な地盤ではなく、硬軟地盤境界部のような地盤条件の変化点で、即ち異種支持地盤状態で多く見られる。また、橋梁の変状状態も地盤構造に関係していることが分かった。この橋梁の洗掘発生位置を模式図で示すと図 5<sup>6)</sup>の地盤の右側 b の範囲で多いといえる。
