中央大学 学生員 久保田順子

中央大学 正会員 平野 廣和

## 1. はじめに

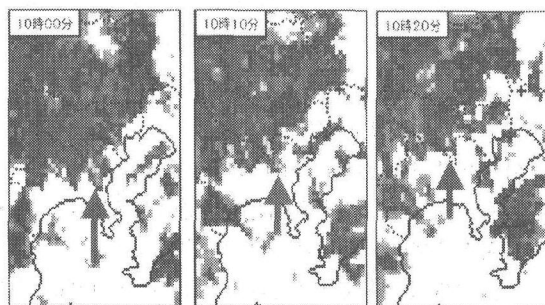
図-2 レーダーエコー<sup>3)</sup>

10日からは台風を取り巻く降雨帯がかかり断続的な降水となった。図-2のレーダーエコー強度図をみると、積乱雲の移動と共に雨強度レベルの高い点が左上に動いている。この軌跡は竜巻が通過した経路とほぼ同じであり同時刻であることから竜巻の発生に関係あるといえる。また、図-3は被害地域の西

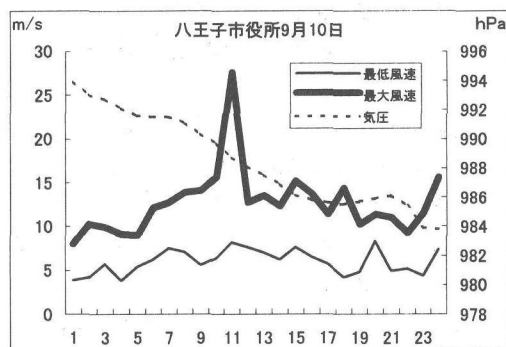
図-3 八王子市役所屋上でのデータ

側に位置する八王子市役所の最大、小風速と気圧データである。気圧が下がりながら突然10時26分に東南東の風、最大瞬間風速27.6m/sを記録していることからこの前後に竜巻が付近を通過したと推定することができる。

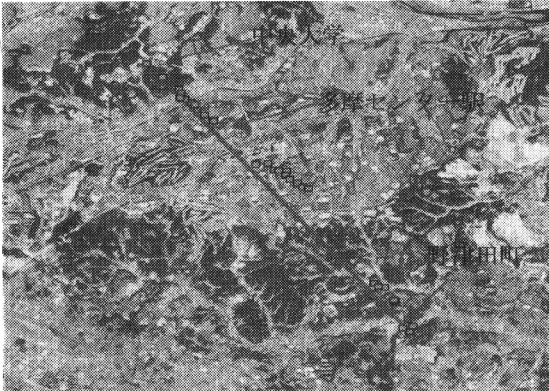
図-4 竜巻の進路

多摩ニュータウンは東京都の西部に位置し、ニュータウン計画によって整備改善された内陸のなだらかな丘陵地帯で、高層団地地帯と低層住宅街で構成されている。今回の竜巻は図-4 に示すように町田市と多摩市の市境付近から、八王子市の中央大学校地内の山の頂上間をほぼ直線上を移動した。その中間となる谷に多摩センター駅、大栗川が流れている。

竜巻は午前 10 時 10 分過ぎに町田市北東部の町田市野津田町で発生し、同 25 分ごろまで反時計回りの風向きで北西、八王子市南東部まで進んだと見られている。被害域は、町田市、多摩市、八王子市にかかる南東から北西に向かう長さ約 7 km、幅約 30 m の細長い带状で、50 棟以上が被害を受け、さらに街路樹等が多数なぎ倒された。調査の結果、被害は南東側に拓けた上昇斜面で上昇気流が発生しやすい場所に集中している。

図-4 に示す竜巻発生地点である町田市野津田町は標高約 150 m で、被害が集中している小野路町へ向かって緩やかな登り斜面となっており、民家が 4 棟、工務店の作業所など 2 棟の屋根瓦やプレハブの物置が吹き飛ばされるなどの被害が遭った。竜巻は斜面で押し上げられ、上昇気流となり勢力を増して山を越え浮上したと考えられる。その他、町田市内では折れ曲がったテレビ用アンテナなど 12 箇所が被害を受けた。
