# (Ⅲ-49) 山留壁の変位計測と逆解析の一例

大成建設 (株) 土木設計第2部      ○正会員   太田 匡司  
 大成建設 (株) 四国支店土木部      正会員   吉沢 一憲  
 大成建設 (株) 千葉支店土木部      正会員   安藤 公一

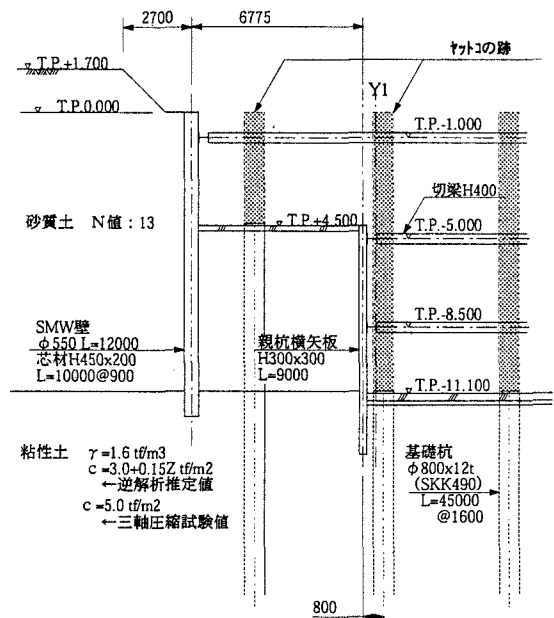
図2 山留断面図

対象とする山留は、平面寸法 50m×55m、掘削深さ 12m、二段山留（掘削側：親杭横矢板、背面側 SMW 壁、3段切梁）である。平面図を図1に、断面図及び土質条件を図2に示す。

設計値: 粘着力 $C=5\text{tf/m}^2$  (三軸圧縮試験)

実質値: 粘着力 $C=3\text{tf/m}^2$  (逆解析による推定値)

粘着力が低下した原因としては、対象地盤が初期粘着力が大きい沖積粘土層であり、山留壁打設による乱れや山留壁変形に伴う地盤の歪みによる強度低下が大きかったと考えられる。

掘削側砂質土層の地盤パネについて、逆解析で得られた値は設計値の約85%と小さい。これは、構造物の基礎杭打設 (ヤットコ使用) 時には作成された孔に砂を充填するが、砂充填部は原地盤に比べれば締固め度が低く、砂充填部が山留に近接していたため実際作用した地盤パネが小さかったと考えられる。

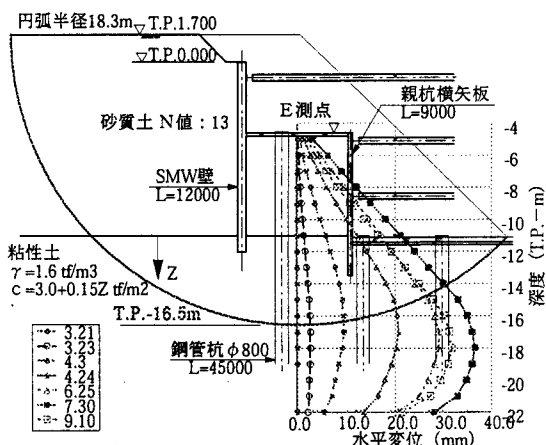
図4 山留壁変形の推移

3次掘削完了時に SMW 壁頂で 30mm、先端で 110mm の変形が発生した。このまま掘削を続けた場合、山留が更に変形し、背面施設への影響や山留壁による躯体断面の欠損、最悪の場合山留の倒壊などのトラブルが発生する危険があった。

均しコンクリート全面打設後も徐々に変形は進んだため、親杭横矢板の変形に対して管理基準を設定し、変形が増加した場合には対策工を実施する体制を整えた（図4、図5）。最終掘削開始から約半年後の2段目切梁撤去までの期間に、小段部傾斜計の相対変位は、円弧すべり面に相当する T.P. -17m において 35mm まで増加した。

そこで、ウェルポイントによる背面地下水位の低下及び3段目切梁のプレロード増加の対策を行とともに、小段部に T.P. -22m まで傾斜計を挿入して地盤の変形を監視しながら最終掘削を実施した。最終掘削についても、押さえ盛土を施した。すなわち、図3に示すように隅角部を残して掘削を行い、十字型に均しコンクリートを打設した後、残りの掘削を行った。
