## 1. はじめに—海幸橋の歴史的価値と橋の撤去—

海幸橋は、1927年(昭和2)、震災復興事業の一環として東京市により旧築地川東支川の隅田川合流部付近に架設された支間26.2m・幅員15.1mの鋼下路アーチ形状の橋梁である。

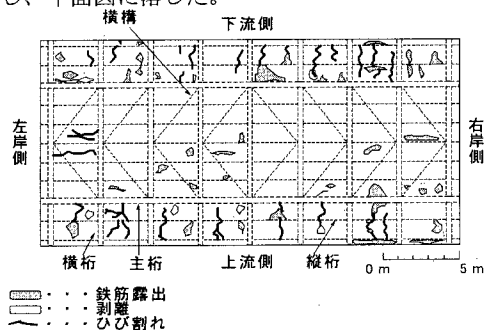
図2 床版の傷み具合

床版の傷み具合は、桁の配置と深く関係している。図2をみると、2本の主桁の外側にひび割れや鉄筋露出が多く見られる。しかし主桁の外側は歩道であるため、車の移動荷重が直接関係しているとは考えにくい。配筋に着目してみると主桁の内側には斜材が入っているのに対し、外側にはそれが無い。歩道のため設計荷重が小さかったためと考えられるが、もし主桁の外側にも斜材が入っていたならば、ここまで痛まなかったのではないかと考えられる。築地市場の移転が決まったため、昭和56年から一度も塗装や補修工事をおこなっていないことも傷みを促進した要因と考えられる。
